## Notat

| OPPDRAG | Rørosbanen PLO | DOKUMENTKODE | 10252587-100-RIM-NOT-001 |
| EMNE | Befaringsnotat - Hanestad | TILGJENGELIGHET | Åpen |
| OPPDRAGSGIVER | Bane NOR | OPPDRAGSLEDER | Ørjan Edvardsen |

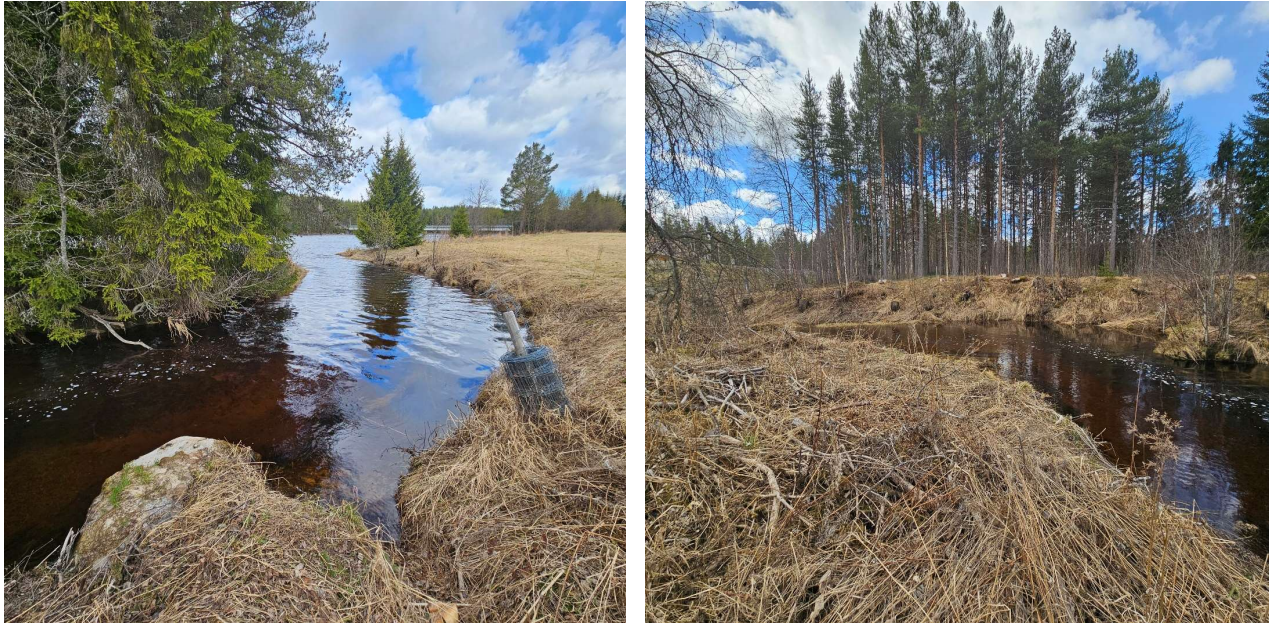
Nedre del av Kiva var bred og sakteflytende ved befaringspunktet. Bunnsubstratet bestod av sand og grus som er egnet for gyting, men det var mindre skjulområder i form av større stein. Langs den vestlige bredden bestod kantvegetasjonen av gran og furutrær (se figur 3-1). Langs østbredden bestod kantvegetasjonen av ett løvtre, gras og busker, så jordbruk (se flyfoto i figur 3-2).

Figur 3-1. Kiva. Venstre: Sett medstrøms mot utløpet til Glomma. Høyre: Sett motstrøms, jernbane så vidt synlig til venstre i bildet. Kantsone bestående av gran og furu. Foto: Johanna Skrutvold, 30.04.2025.

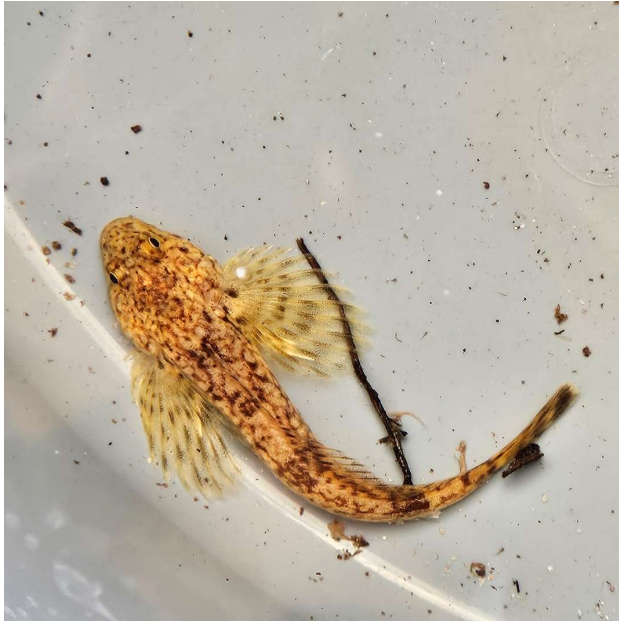
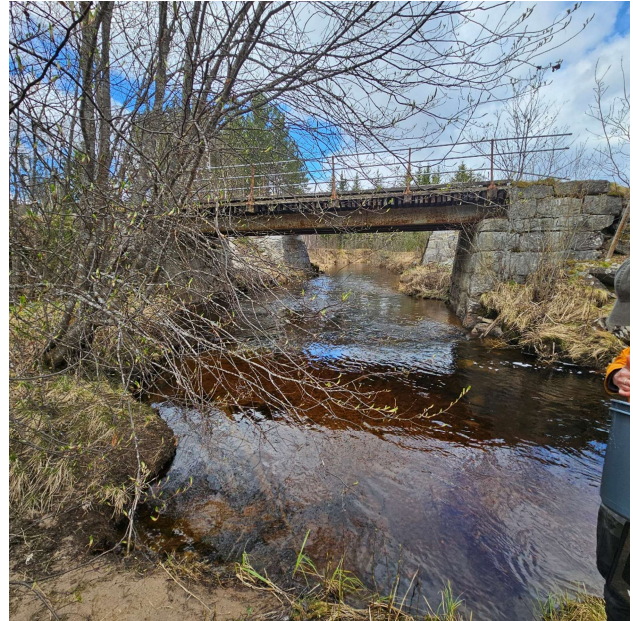
Det ble elfisket et areal på omtrent 100 m<sup>2</sup>. Elfiske resulterte i fangst av en steinsmett (figur 3-3). Det ble ikke observert annen fisk. Det antas at det er bedre egnede forhold for annen fisk lenger opp i vassdraget.

Figur 3-3. Venstre: Steinsmett registrert ved elfiske i Kiva. Høyre: Kiva sett motstrøms mot veg og jernbanebru. Steinsmett ble fanget rett oppstrøms bru over veg. Foto: Johanna Skrutvold, 30.04.2025.

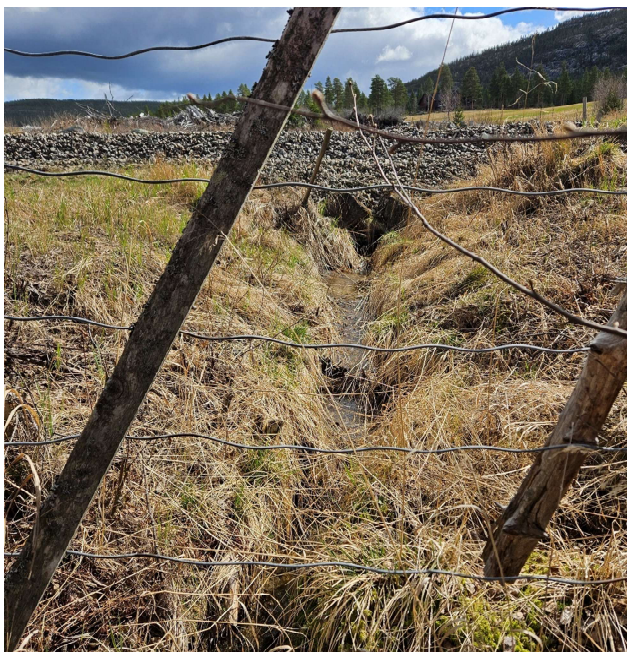
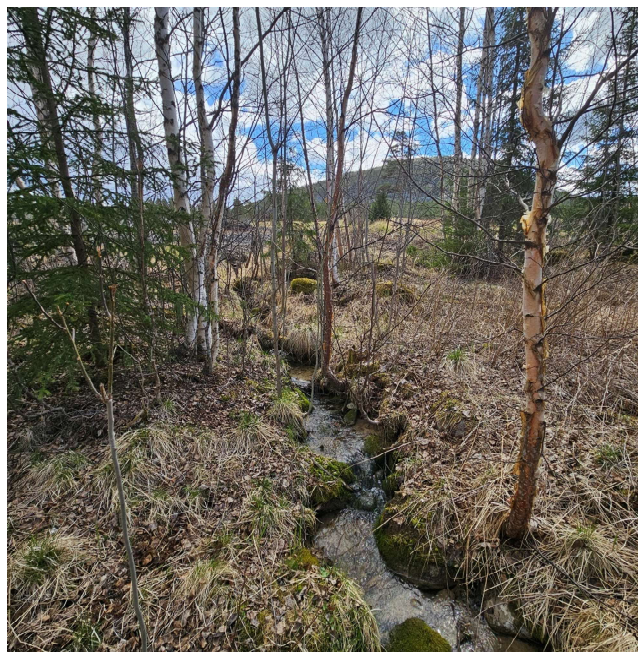
Ved befaringstidspunktet var bekk 1 smal og med lite vann. Bunnsubstratet bestod av sandbunn med innslag av stein og grus. Det var ikke vandringsmulighet for fisk opp fra Glomma på vannføringen ved befaringstidspunktet. Kantvegetasjonen bestod av bjørk, or og gran.

Figur 3-4. Bekk 1. Venstre: Jernbanekulvert sett i bildet. Høyre: bekk 1 sett motstrøms mot jernbanespor. Foto: Johanna Skrutvold, 30.04.2025.

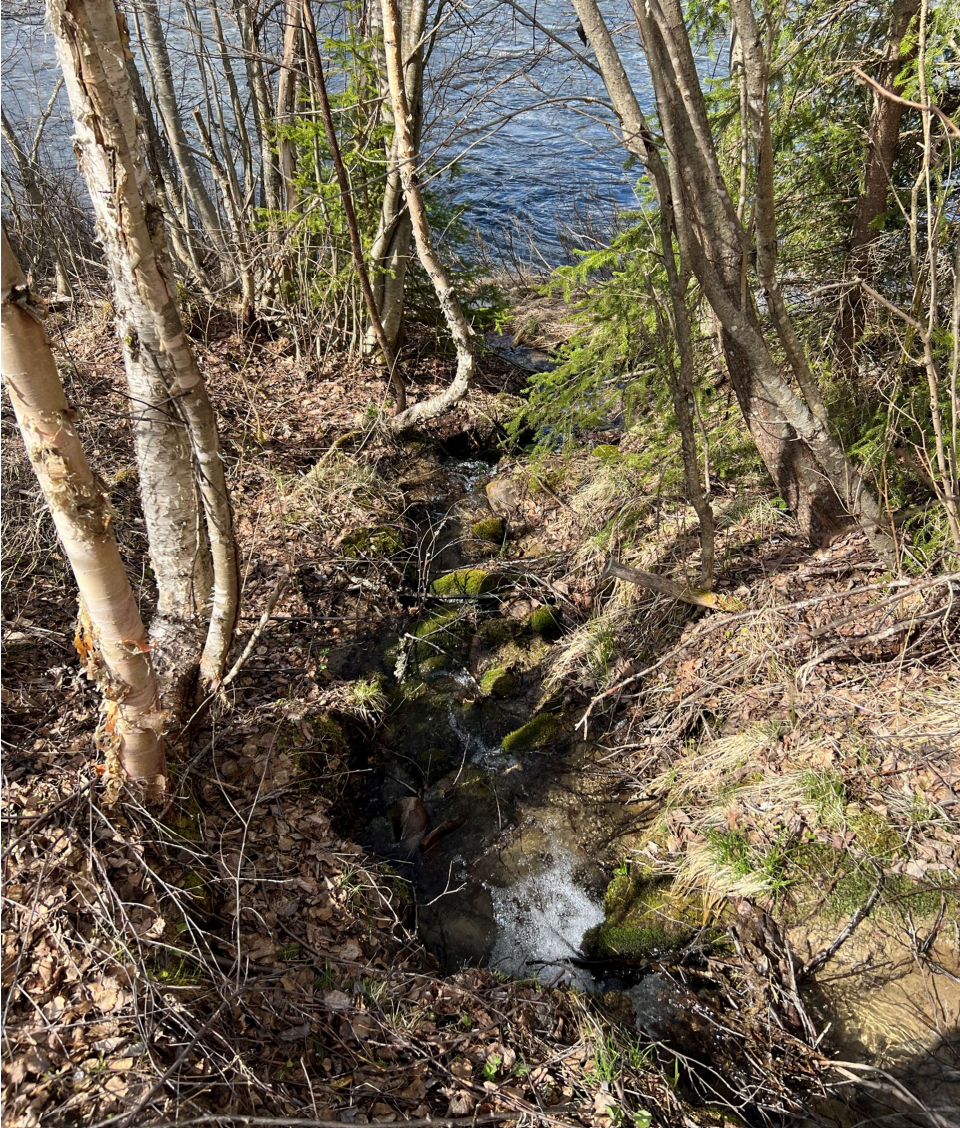
Figur 3-5. Bekk 1 sett medstrøms mot Glomma. Foto: Sunniva Buvarp, 30.04.2025.

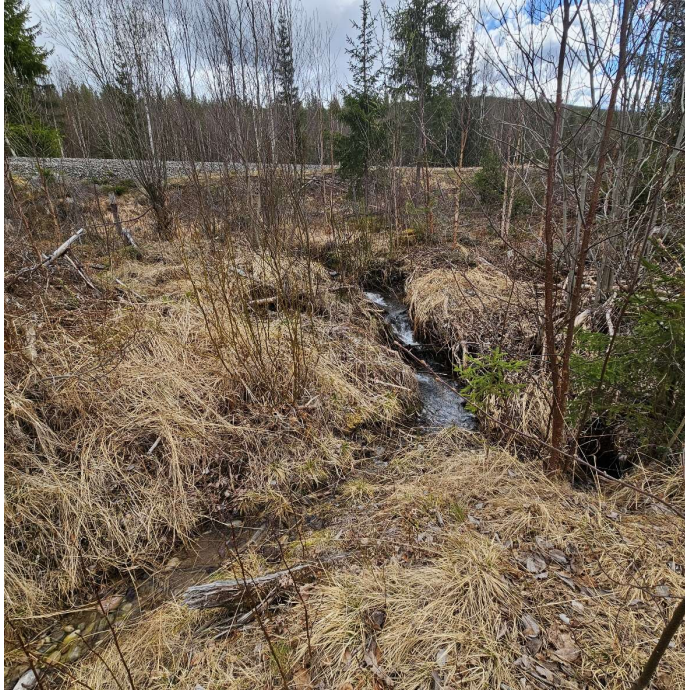
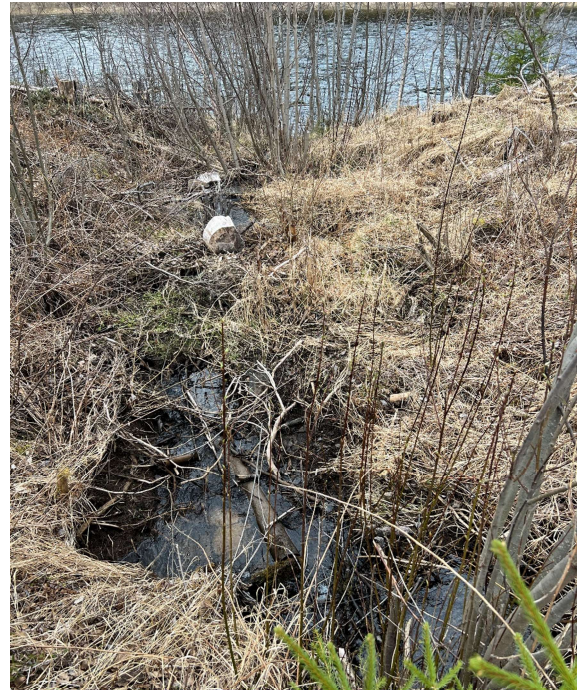
Ved befaringstidspunktet var kulvert under jernbane et vandringshinder for fisk. Bunnssubstratet bestod av sand og grus. Bekken nedstrøms jernbanen ble vurdert å ha lite funksjon for fisk. Kantsonen bestod av løvtrær og noe ung gran (se figur 3-6). Oppstrøms jernbanen var bunnssubstratet noe grovere og hadde godt med skjulområder og egnede habitater for bunndyr. Kantsonen her bestod av unge løvtrær og noe ung gran (se figur 3-7).

*Figur 3-6. Bekk 2 nedstrøms jernbane. Venstre: Sett opp mot jernbane. Høyre: Sett ned mot Glomma. Foto: Johanna Skrutvold og Sunniva Buvarp, 30.04.2025*

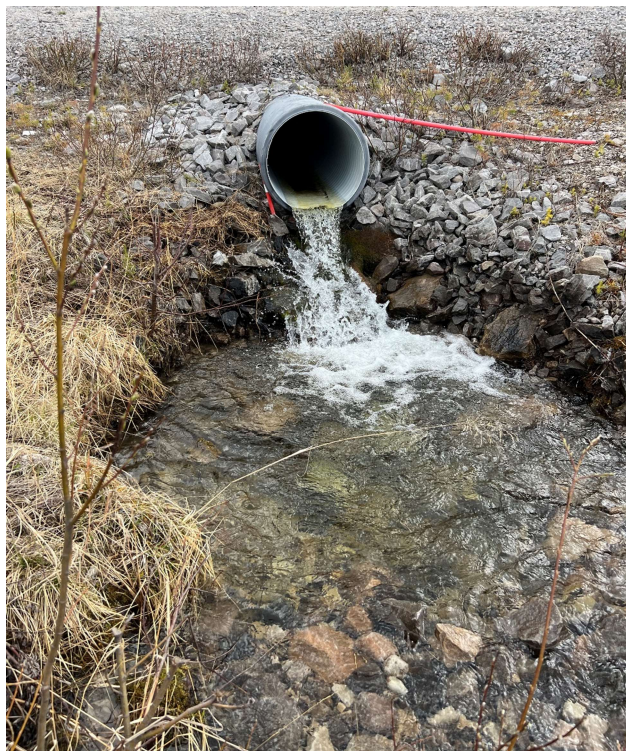
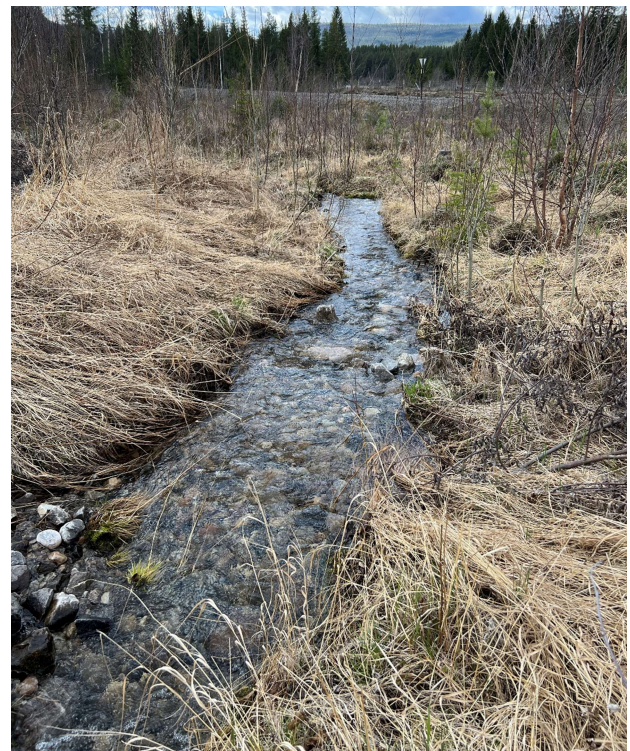
*Figur 3-7. Bekk 2 oppstrøms jernbane. Venstre: vandringshinder gjennom kulvert under RV3. Høyre: variert og godt substrat, men lite kantvegetasjon. Foto: Sunniva Buvarp, 30.04.2025.*

- Anleggsarbeider med stor risiko for avrenning av partikler til vassdragene bør utføres i perioden juli-medio september. Dette for å hensynta ørreten som gyter i september/oktober, og harren og steinsmett som gyter om våren.
- Stedlige masser skal tilbakeføres der mulig. Masser skaves av, mellomagres og tilbakeføres.
- Det skal legges opp til naturlig retablering av kantsoner med tilbakeføring av vegetasjonsmasser.
- Utfylling i kantsonen mot Glomma bør holdes til et minimum. Utfyllingen bør ikke berøre Glomma ved normal vannføring.
- Det må ikke brukes fersk sprengstein i eller ved vassdrag. Dersom sprengstein skal brukes må den være vasket og komme fra dagbrudd.
- Det må ikke etableres nye vandringshinder for fisk eller andre akvatiske organismer. Stikkrenner må legges lavere enn bekkedunn og uten fall. Stikkrenner må være bredere enn bekkens bredde.

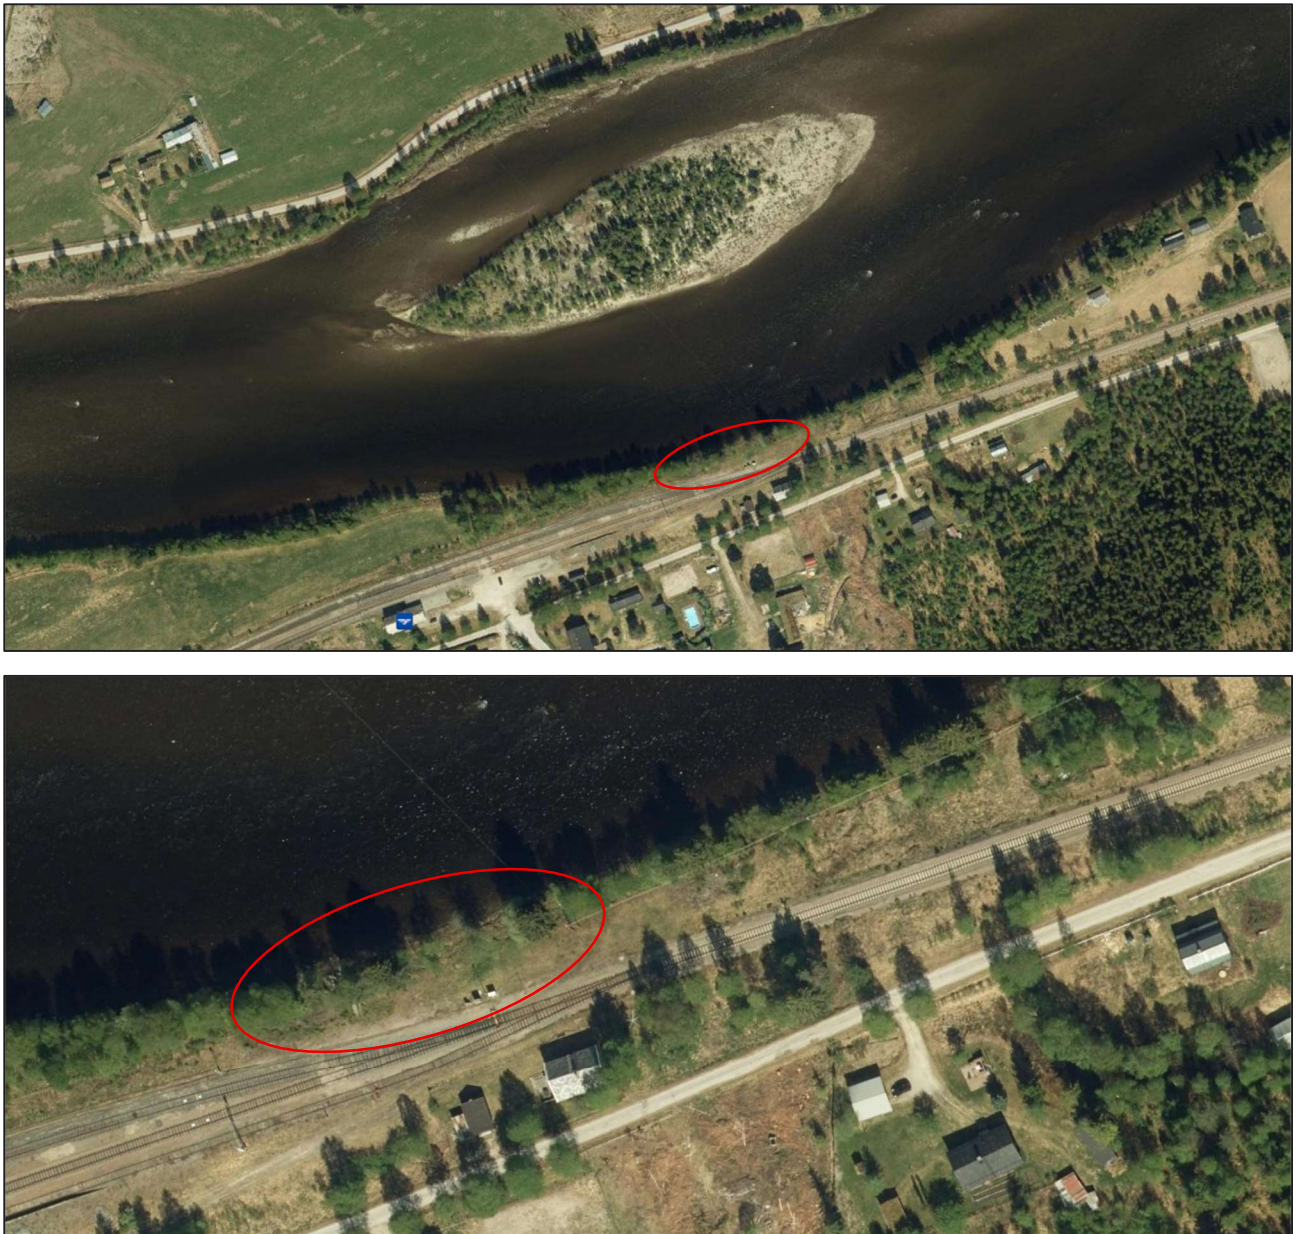
Basert på flyfoto består kantsonen her av løvtrær og gran/furutrær, og vegetasjonsbeltet er smalt (se figur 3-8). Langs planlagt utfylt elvebredd virker vanddybden å være noe dypere enn langs bredden på motsatt side. Historiske flyfoto fra 2004 viser elva ved lavere vannstand (se figur 3-9), hvor tidligere beskrevet steinur er tydeligere i hele elvestrekningen.

Figur 3-8. Flyfoto hvor området som vil bli berørt av utfylling er markert med rød sirkel. Hentet fra FINN kart (19.06.2025) (Finn.no, u.d.).

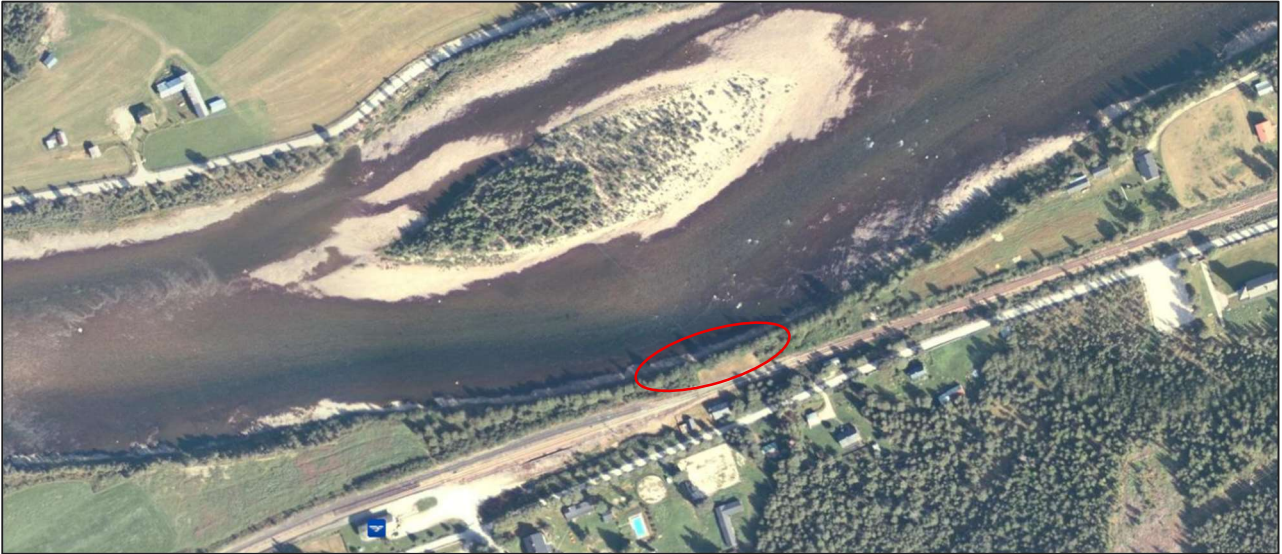
Figur 3-9. Flyfoto fra 2004. Berørt elvestrekning markert med rød sirkel. Hentet fra FINN kart (19.06.2025) (Finn.no, u.d.).
