Skredfareutredning – Øvre Rendal

Kunde: Rendalen kommune

Prosjekt: Skredfareutredning Rendalen kommune

Dokumentnummer: 10224055-R01-A01

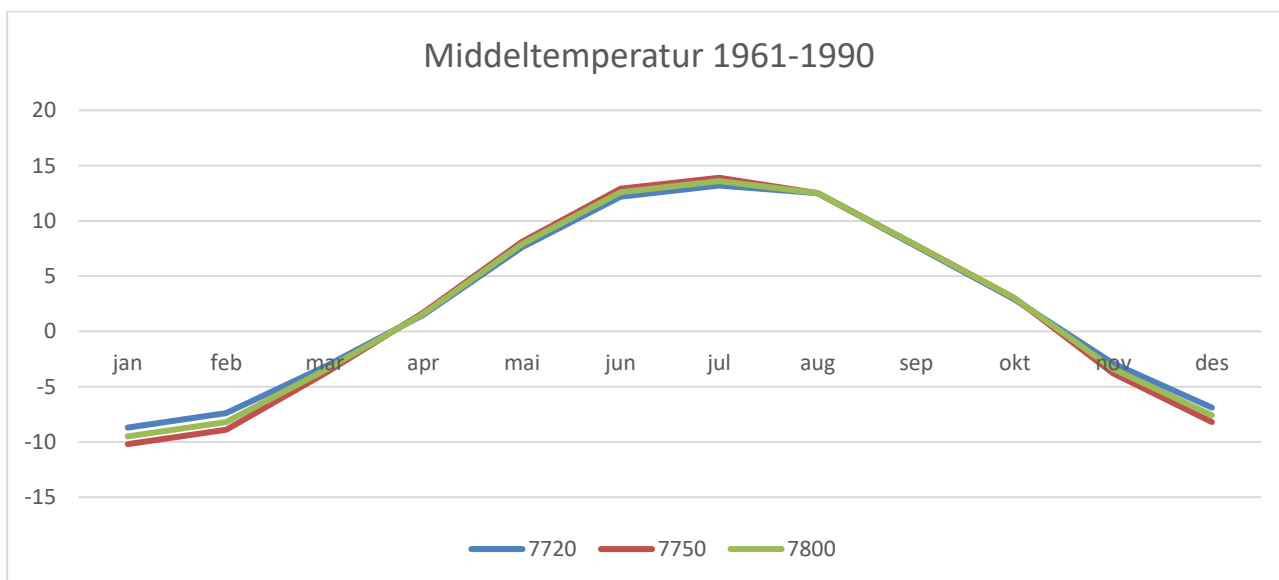
Figur 4: Middeltemperatur (y-aksen) i normalperioden 1961-1990.

Middeltemperaturen gjennom året i perioden 1961-1990 ligger under frysepunktet fra november til uti mars (Figur 4). Normal årsnedbør for de ulike stasjonene er mellom 440 og 586 mm fordelt på 12 måneder. Nedbørsmengden har økt noe fra normalperioden 1961-1990 (Figur 5) til perioden 1991-2020 (Figur 6), spesielt i månedene januar, mai, august, november og desember. Mest nedbør kommer i sommerhalvåret i juli og august.

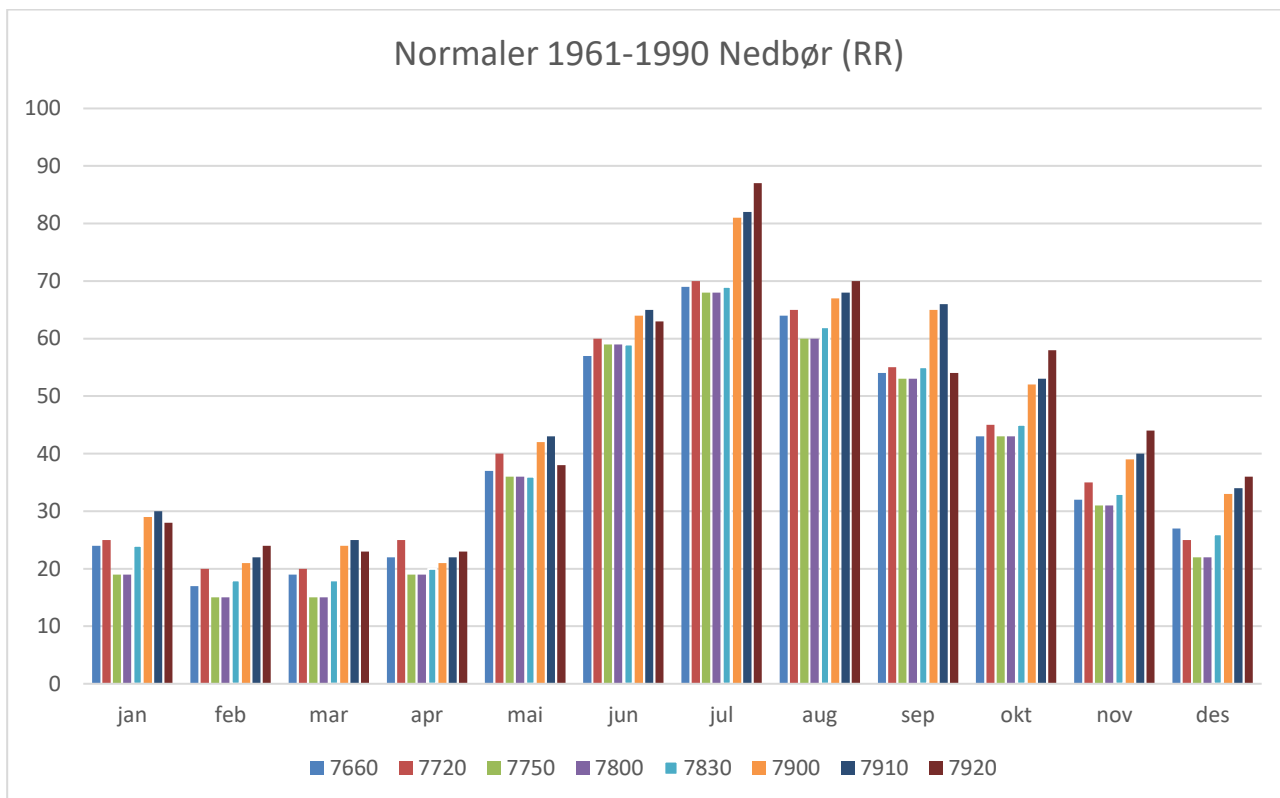
Figur 5: Nedbør i normalperioden 1961-1990. Mm på y-aksen.

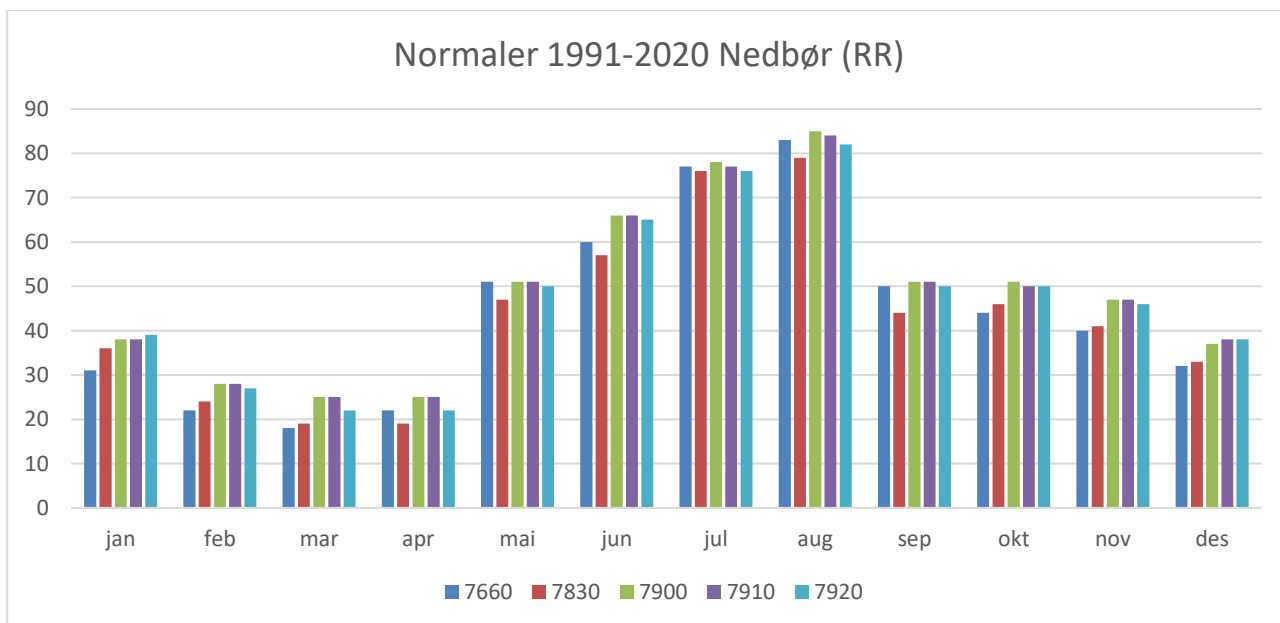
Figur 6: Nedbør i normalperioden 1991-2020. Mm på y-aksen.

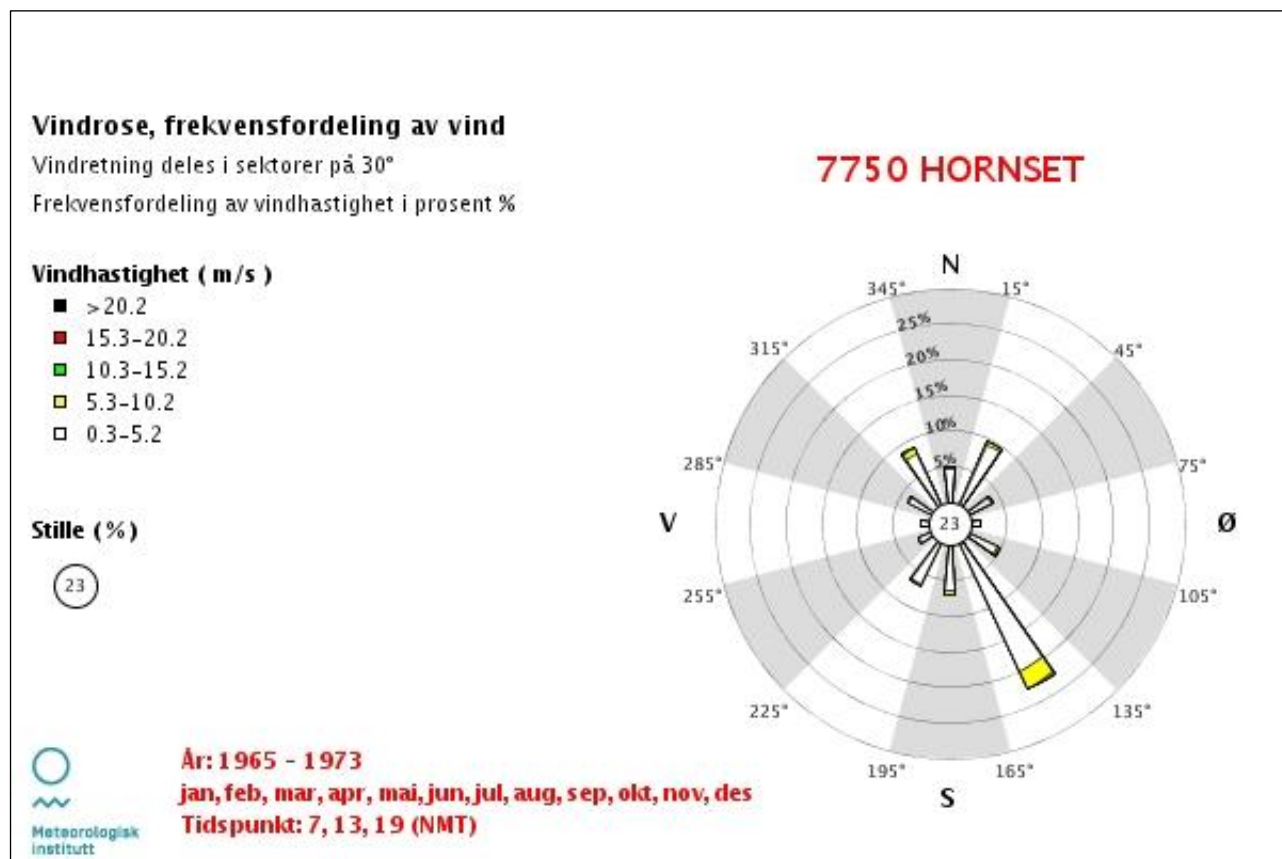
Figur 7: Dominerende vindretninger ved målestasjonen ved Hornset. Merk at dataserien er relativt kort, kun 8 år.

Det finnes kun vinddata fra stasjonen på Hornset. Dataserien, som kun strekker seg over 8 år, viser at dominerende vindretning gjennom året er fra sør-sørøst (Figur 7).

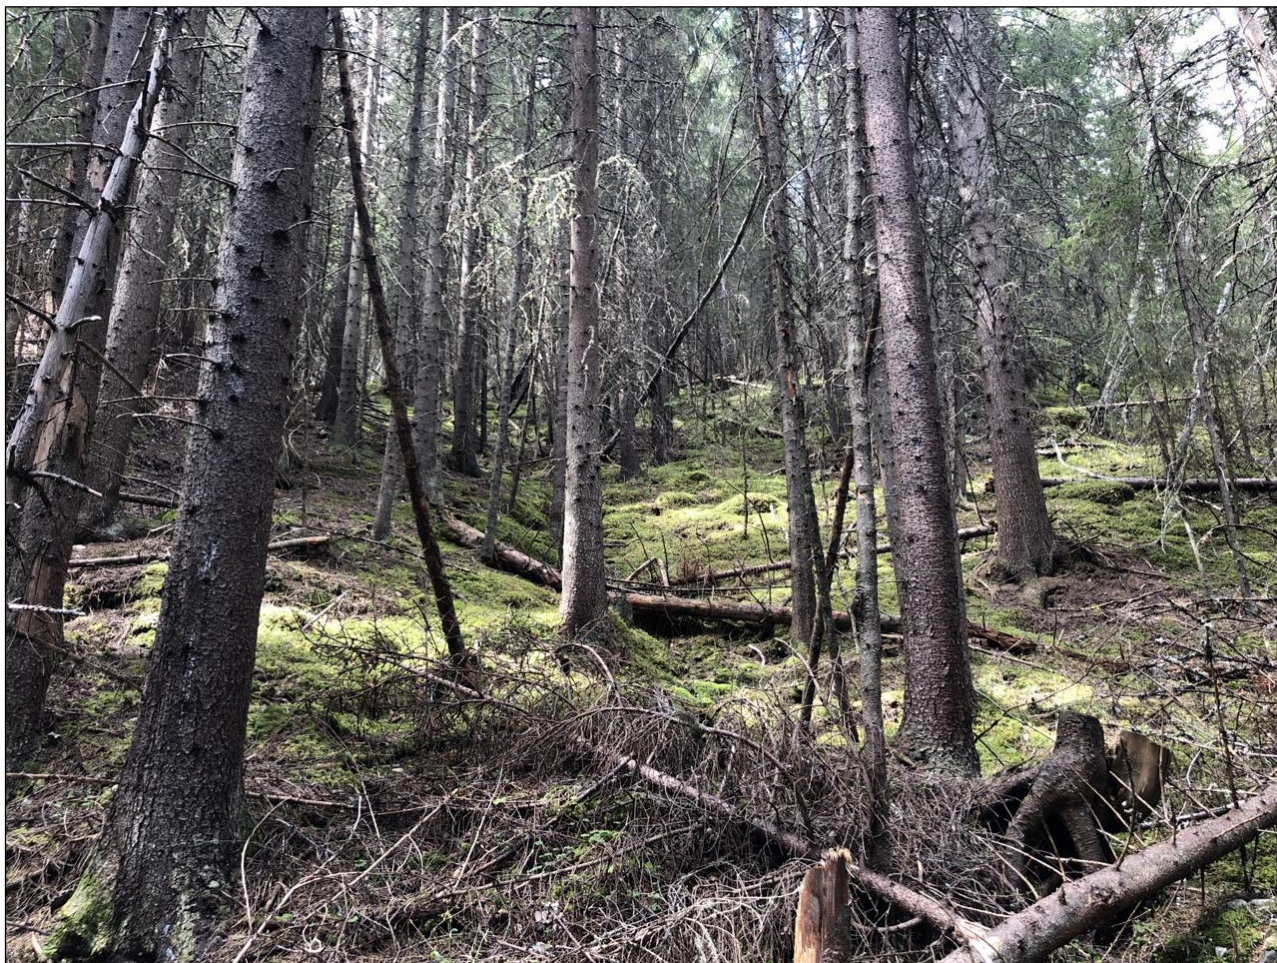
*Figur 8: Typisk terreng og vegetasjon i fjellsiden. Svak antydning til forsenkning i terrenget.*

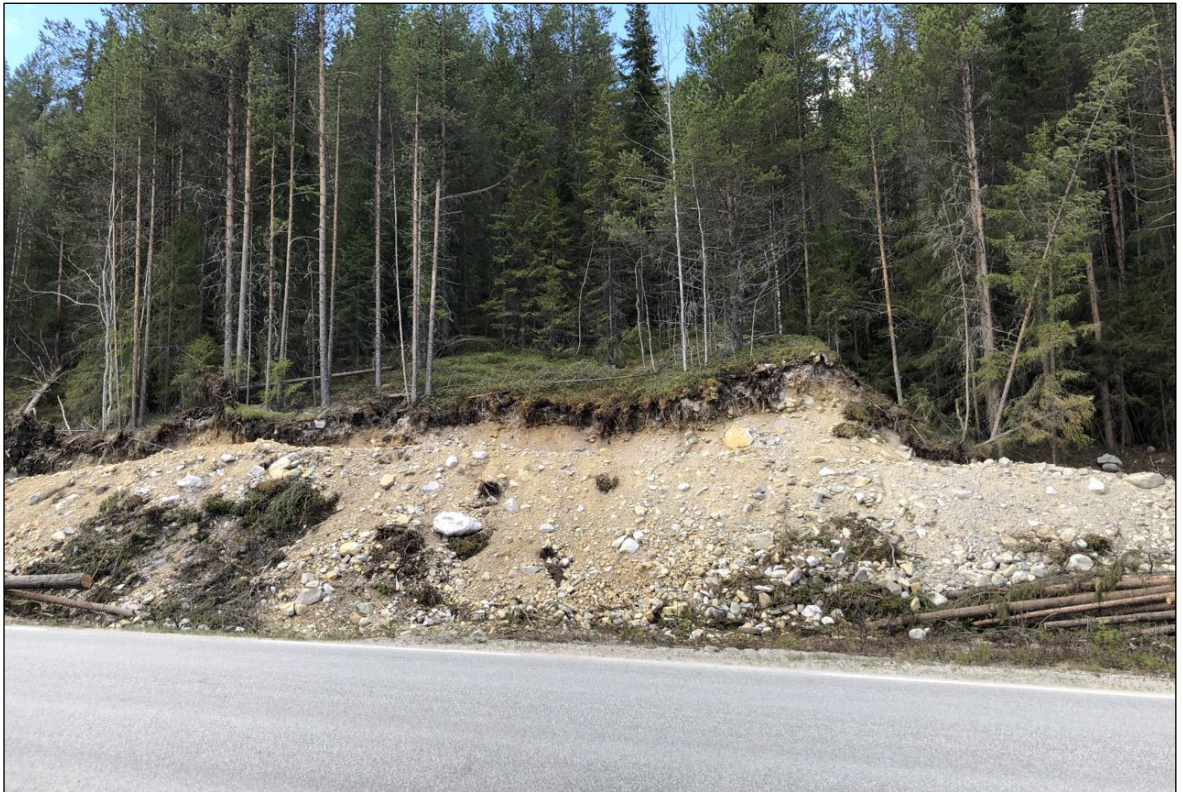
Figur 9: Løsmasseskråning på oversiden av Hanestadvegen ved Tømmerdalen.

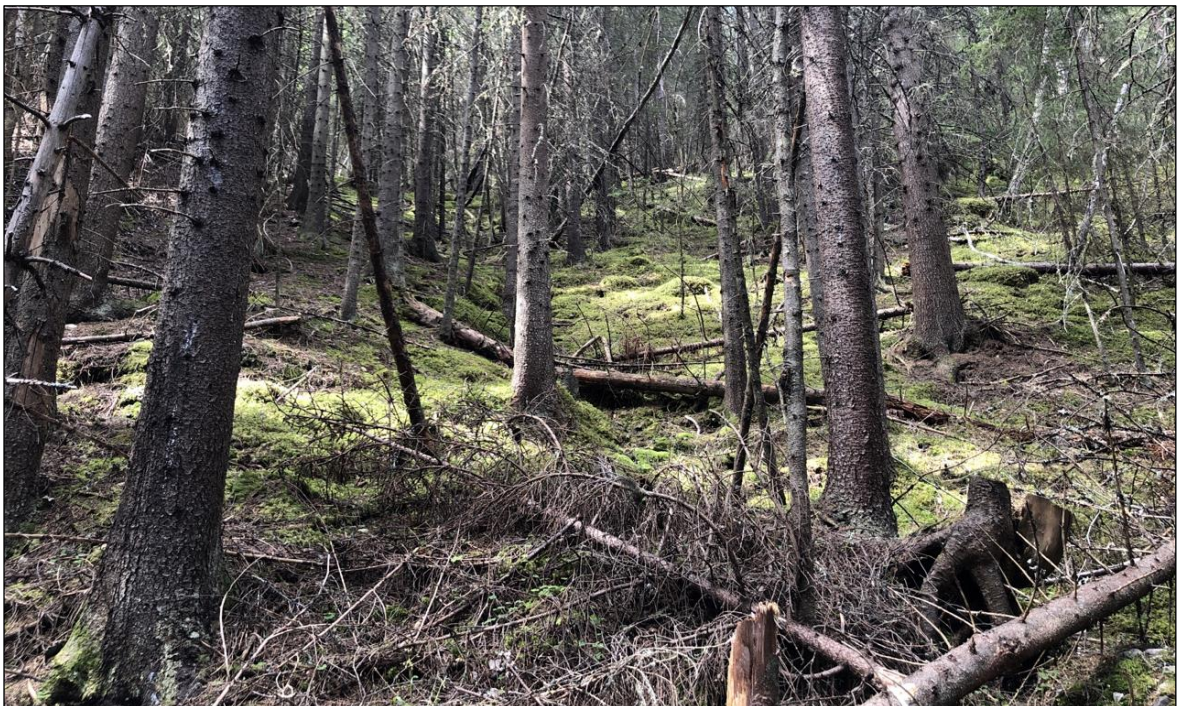
Figur 10: Forsenkning i terrenget. Skog og mosegrodd. Mulig jordskredområdet, spesielt om skogen hugges.

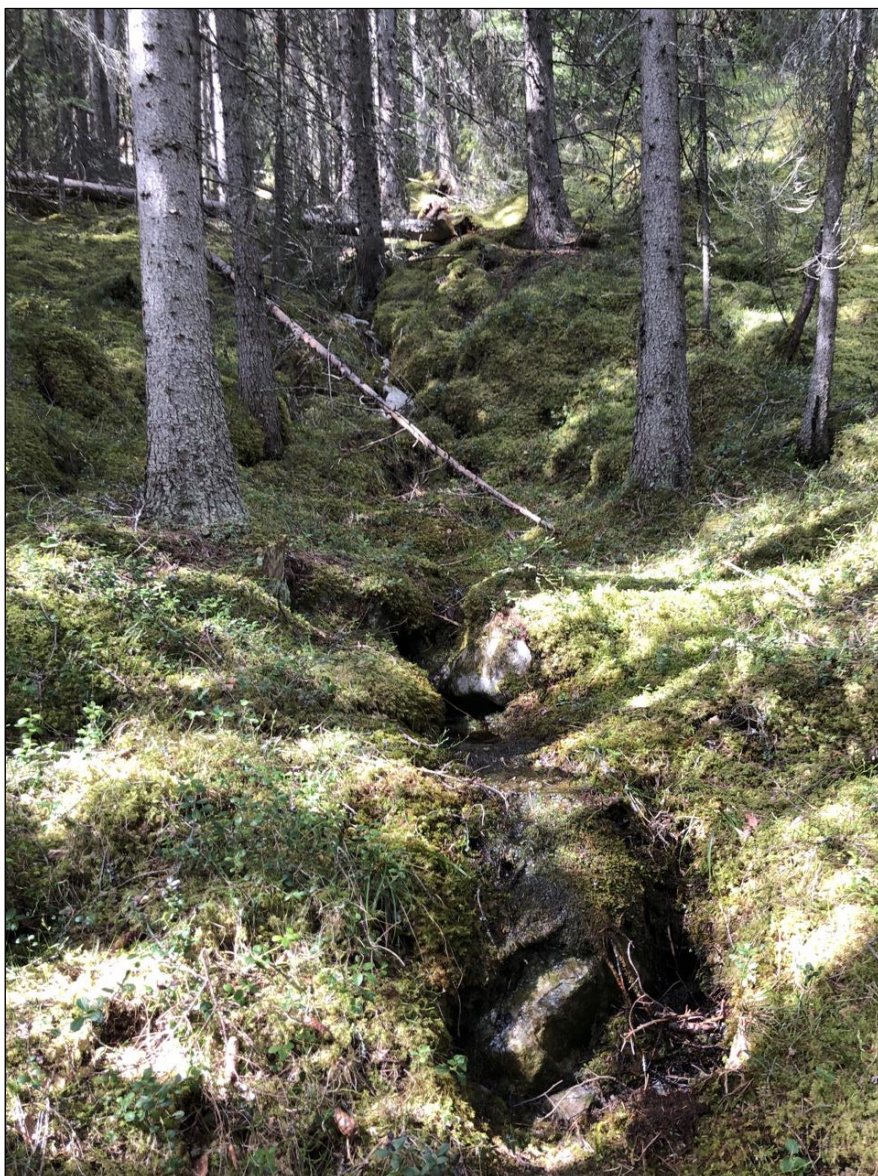
*Figur 11: Lite bekkeløp på nedsiden av Hanestadvegen.*

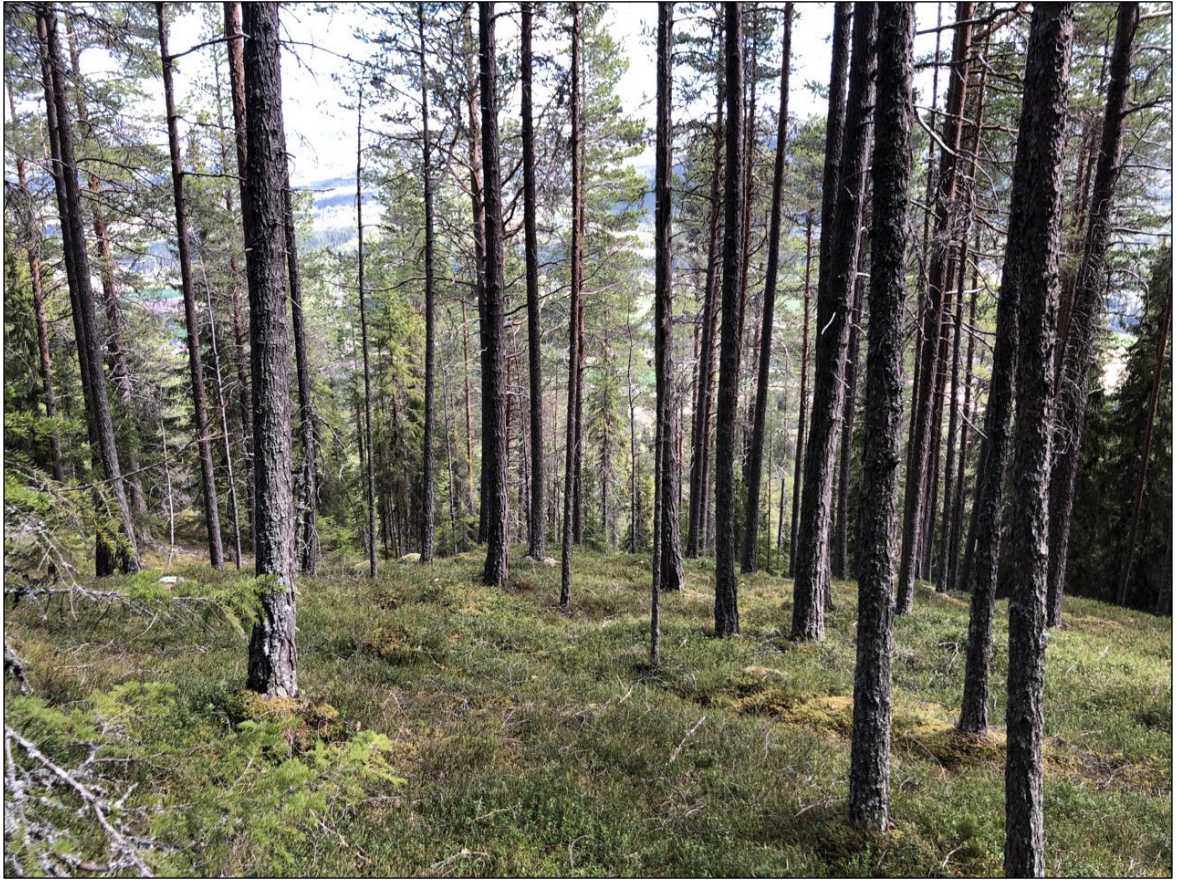
*Figur 12: Typisk vegetasjon i fjellsiden mellom Hanestadvegen og sørlig del av kartleggingsområdet. Furskog, mose og lyng på bakken. Granskog rundt forsengkninger/raviner.*

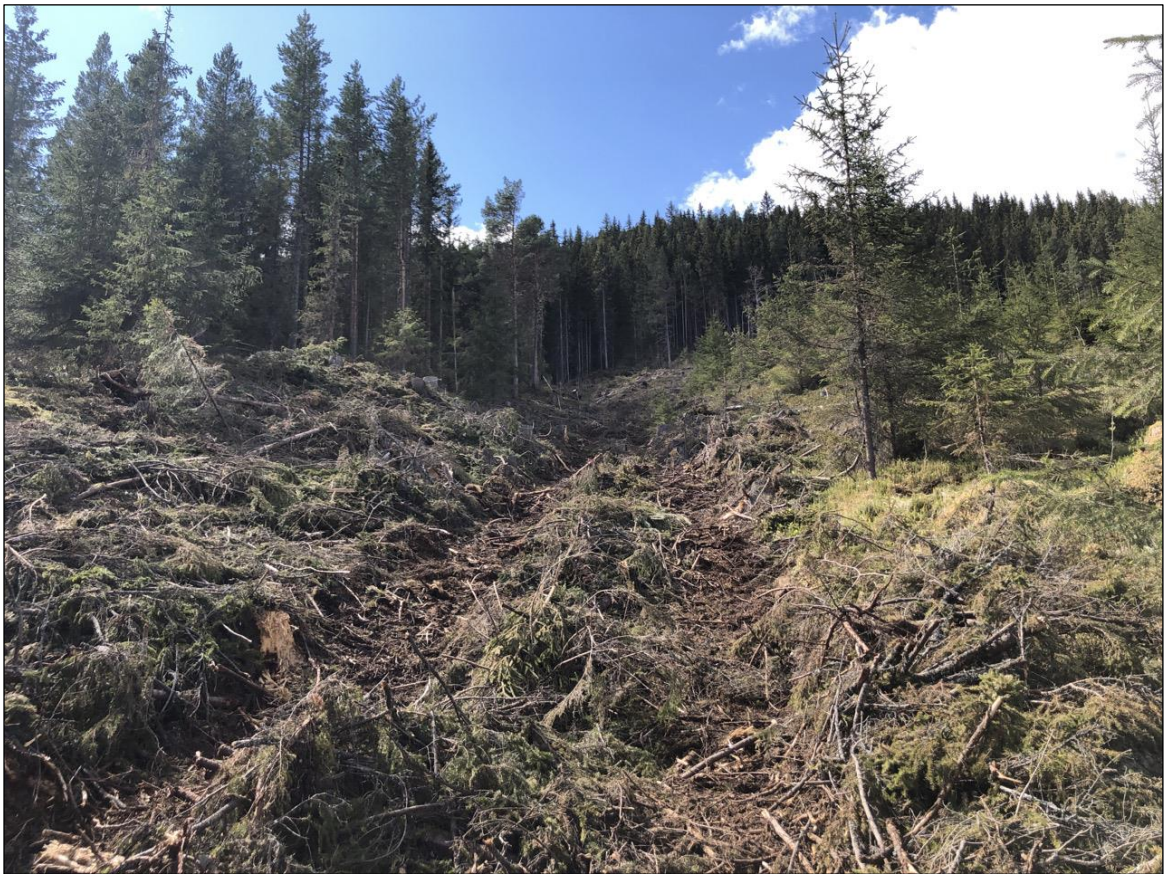
*Figur 13: Hugget langs en ravine. Terrengelningen er under 20°. Mulig tidligere hendelser ned her, vann eller skred. Flomskred fra Tømmerdalen vil komme ned i denne ravinen. Ingen spor etter skred.*

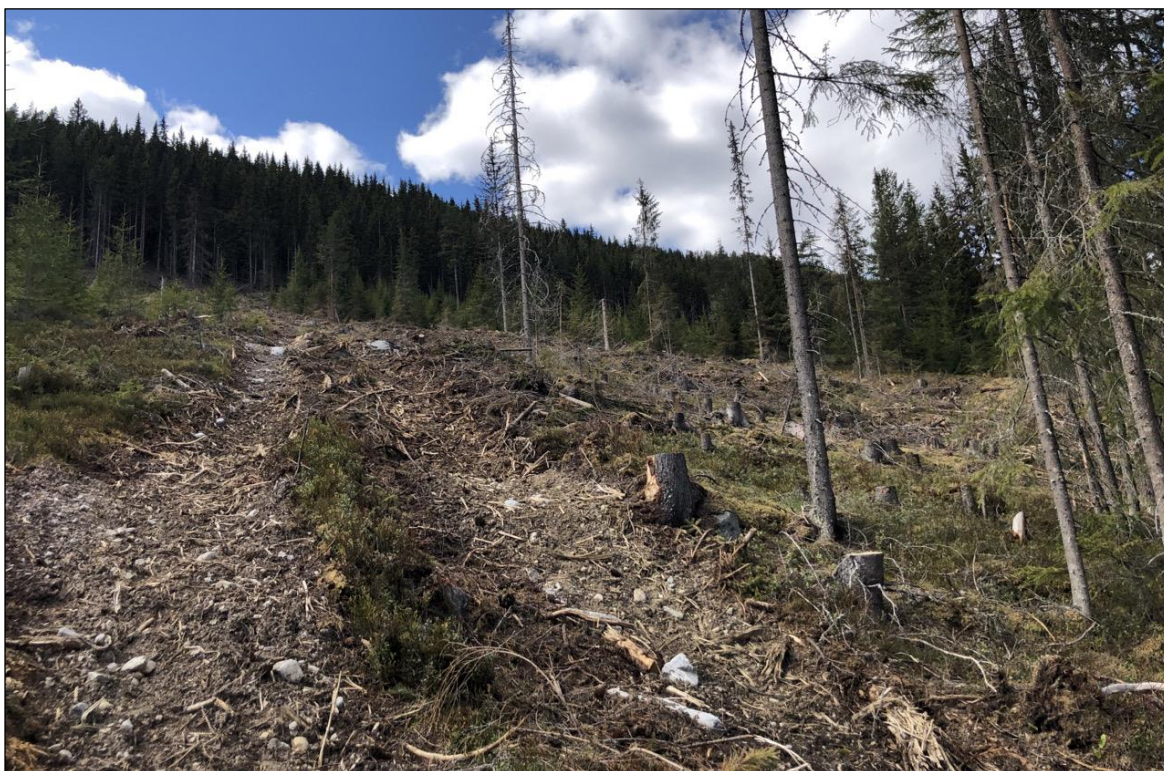
Figur 14: Hugget område over Søndre Berge. Terrenghelningen i hogstområdet er opp mot 20-25°.

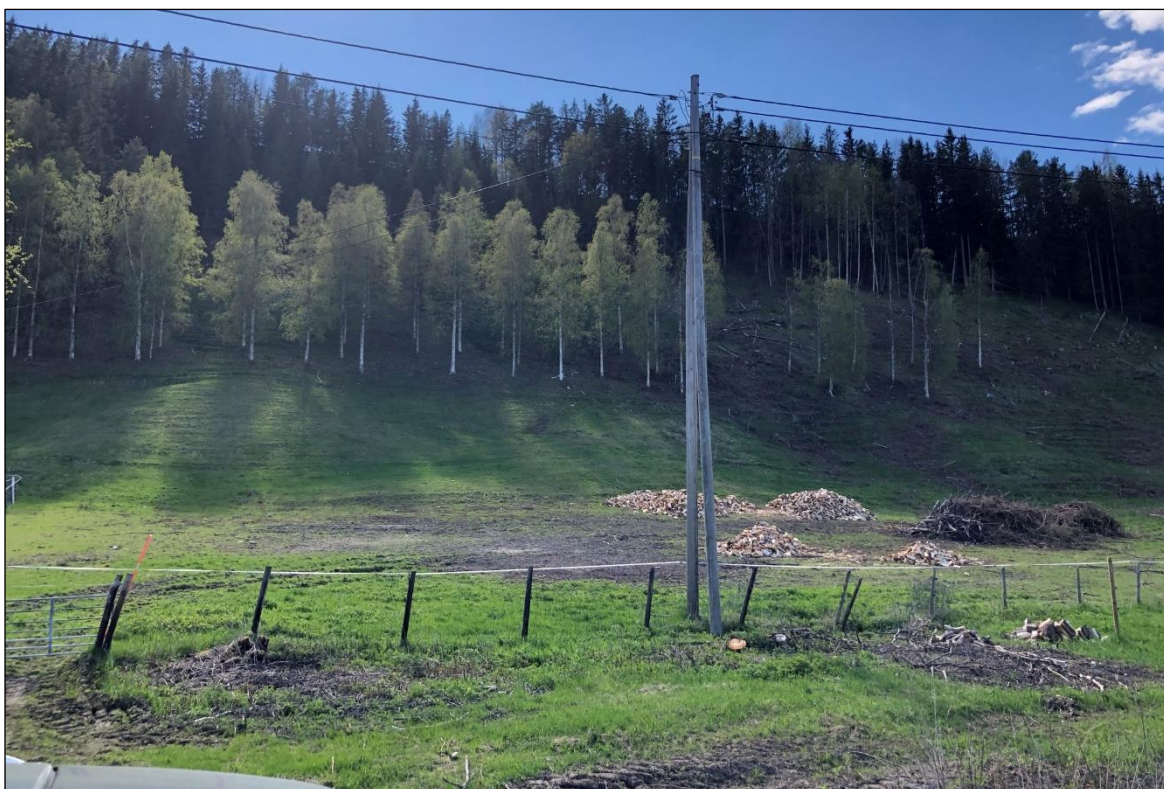
Figur 15: Naturlig sig i de bratte løsmassene ned mot elva i sørlig del av kartleggingsområdet.
