**Rørosbanen**  
**(Koppang) – Tynset, Rendalen kommune**  
**Hanestad, Km 282,749 – 287,107**  
**Sikring og sanering av planoverganger Hanestad**  
**Naturkartleggingsrapport**

| Prosjektnr.: 60033352<br>Parsell: 00 | | Dokument-/tegningsnummer:<br><b>POM-00-A-05703</b> | | Revisjon:<br><b>00A</b> | |

| OPPDRAG | 10252587-100 Hanestad | DOKUMENTKODE | 10252587-100-RIM-NOT-002 |
| EMNE | Kartlegging av natur | TILGJENGELIGHET | Åpen |

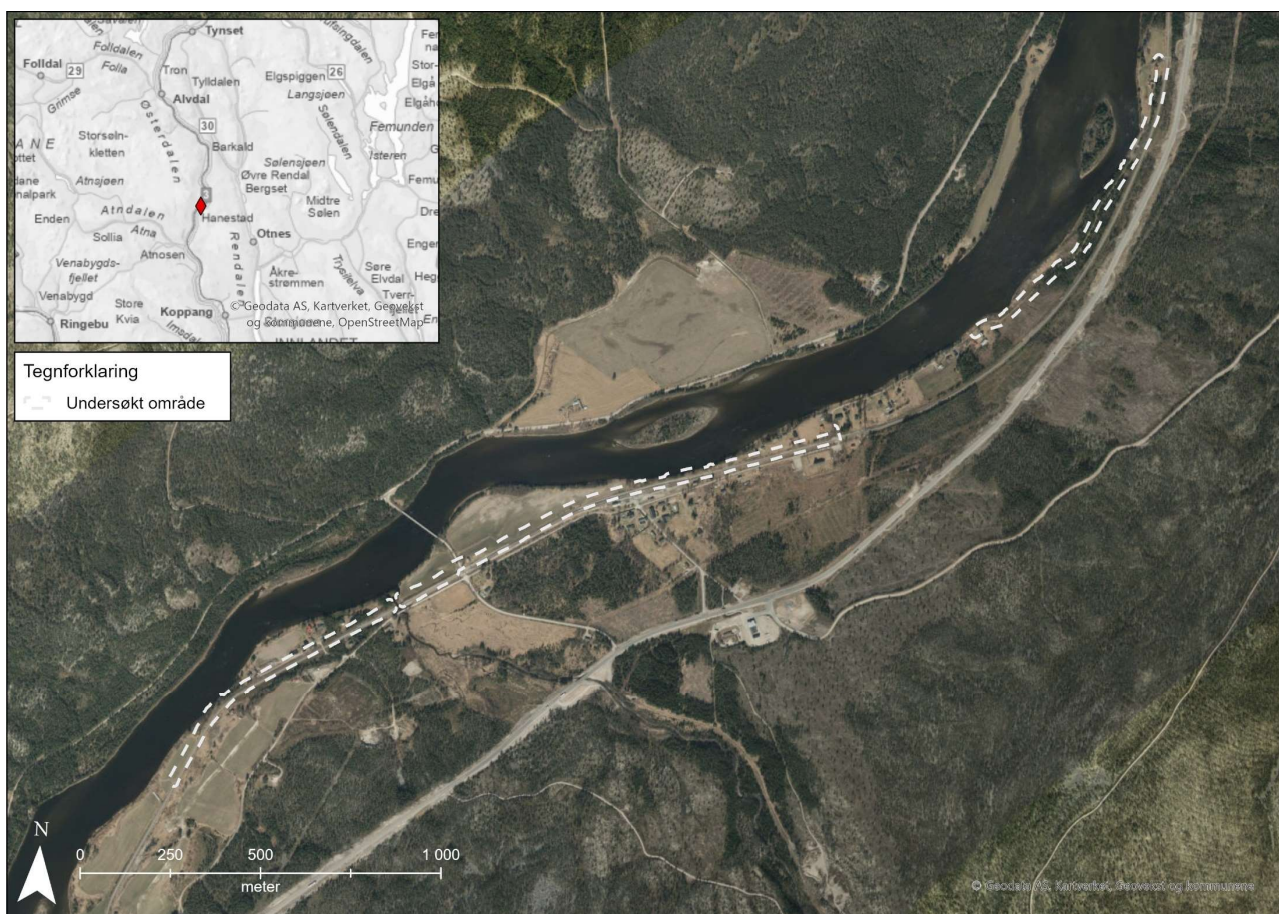
Figur 1-1. Oversiktskart over planovergangen Hanestad.

Lengden på traséen er totalt ca. 3,4 km. Traséen har to deler, i dette dokumentet beskrives de som Hanestad sør og Hanestad nord. Planområdet ligger langs strekket ved Hanestad stasjon.

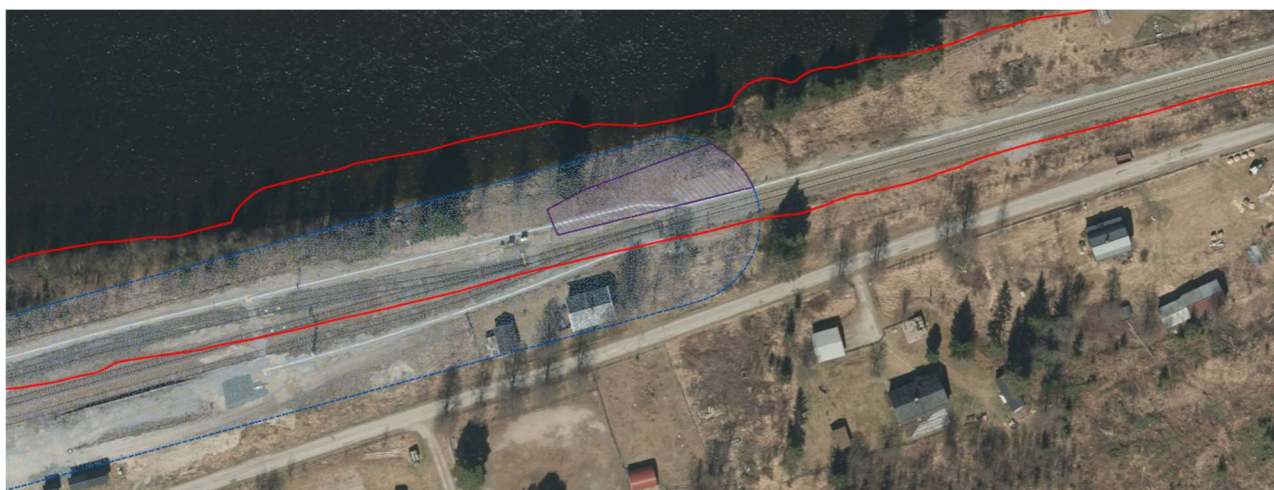
Deler av planområdet har vært kartlagt for naturtyper etter Miljødirektoratets instruks M-2209 av Multiconsult i 2020. Naturtypen eng-aktig sterkt endret fastmark ble registrert litt øst for stasjonen (se Tabell 1-1 og Figur 1-2). Utenfor planområdet på Storholmen har det blitt registrert åpen flommark og naturbeitemark etter DN-håndbok 13 av Sigve Reiso og Tom Hellik Hofton i 2005. Videre er fremmedartene vinterkarse (NR) og vårpengeurt (PH), samt den rødlistede arten aurbjørnemose (VU) registrert i nærområdet iht. Artskart. Det ikke registrert noen rødlista arter av planter, sopp eller lav i området iht. Artskart. Det er heller ikke registrert noen fremmedarter av mose, sopp eller lav på Fremmedartslista 2023 i området.

Figur 1-2. Utsnitt fra NiNWeb som viser lokaliteten til den tidligere registrerte naturtypen eng-aktig sterkt endret fastmark er markert skravert i lilla, og området som ble kartlagt i 2020 i blått. Området som ble kartlagt i 2025 er markert med rødt.

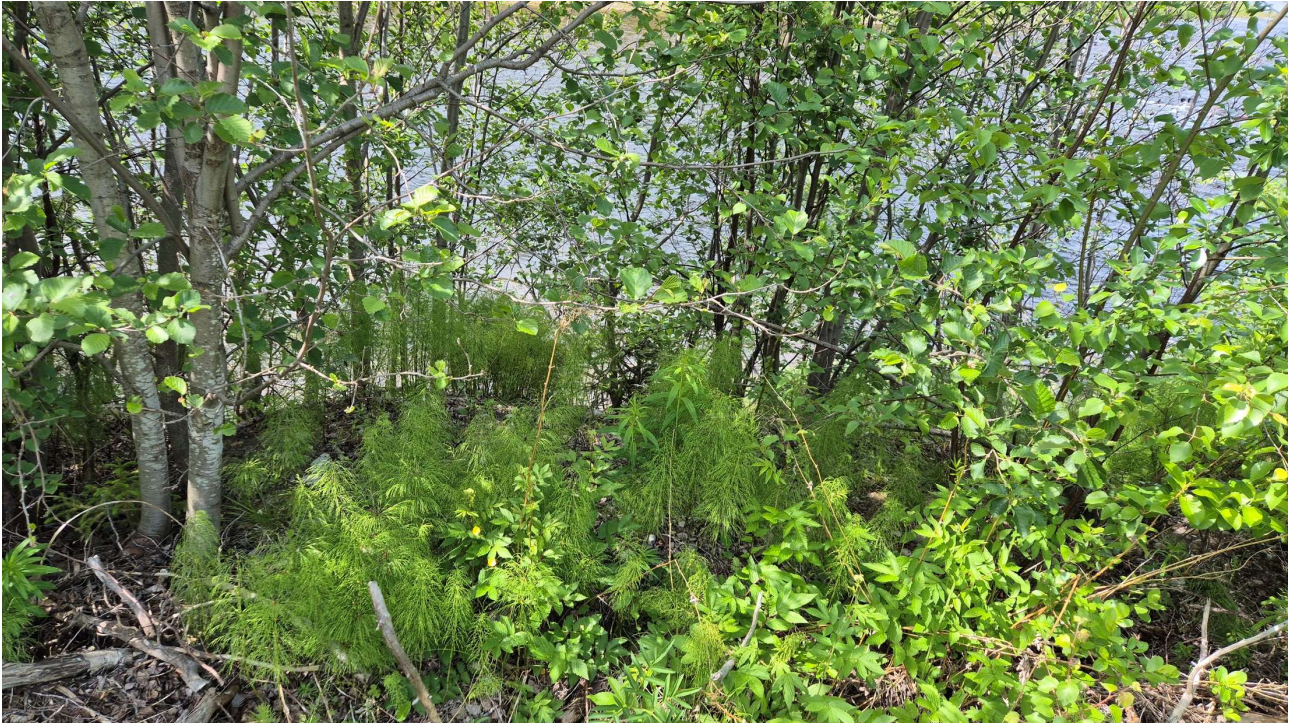
Det ble registrert en flomskogsmark med moderat tilstand, lavt naturmangfold og lav lokalitetskvalitet, se Tabell 1-2, Figur 1-3, Figur 1-4 og Figur 1-5. Den tidligere registrerte lokaliteten av eng-aktig sterkt endret fastmark ble registrert på nytt, se Tabell 1-2, Figur 1-6 og Figur 1-7. Grensene til lokaliteten er noe endret siden sist, da lokaliteten i 2020 kun ble registrert innenfor den da definerte prosjektgrensen. Variablene, tilstanden og naturmangfoldsvurderingen er fremdeles det samme per 20. juni 2025 som i 2020, se Tabell 1-1.

| Naturtype | Områdebeskrivelse | ID |
|---|---|---|
| Flomskogsmark | <p>Tilstand er vurdert til svært redusert på grunn av at skogen er normalskog i hogstklasse 2 (skogbestandsdynamikk 7SD-NS-2). Det går en traktorvei gjennom lokaliteten. Kjørespor er derfor satt til 25-50%. Det ble ikke registrert noen fremmedarter i lokaliteten. Vassdragsreguleringsintensitet er satt til ubetydelig regulering (2). Tresjiktet består i hovedsak av gråor, gran, bjørk, selje og rogn. Feltsjiktet består blant annet av engsnelle, mjødurt, geitrams, vendelrot, tyttebær, harerug, tettegras, engsoleie og myrhatt. Langs veien på østsiden er det en grøft. Lokaliteten er kuttet av prosjektgrensen.</p> <p>Lokalitetskvaliteten på lokaliteten er <u>svært lav</u>. Ifølge verditabellen i håndbok for konsekvensutredning M-1941 ville lokaliteten fått <b>middels verdi</b>.</p> | NINFP2510201915 |

Figur 1-3. Flomskogsmark. Glomma skimtes mellom trærne. Foto: Ingvill Reistad, Multiconsult.

For å minimere inngrepet på naturtypen flomskogsmark anbefales det å bygge veien så nære jernbanen som mulig.

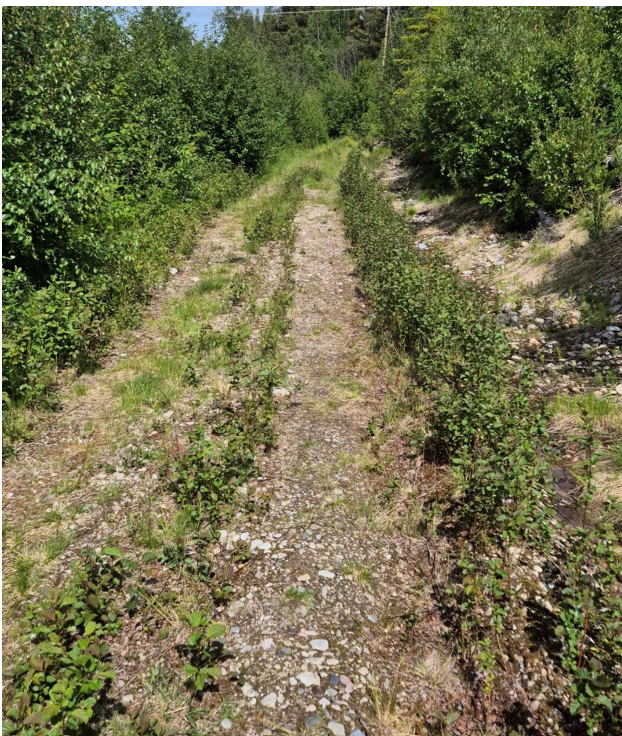
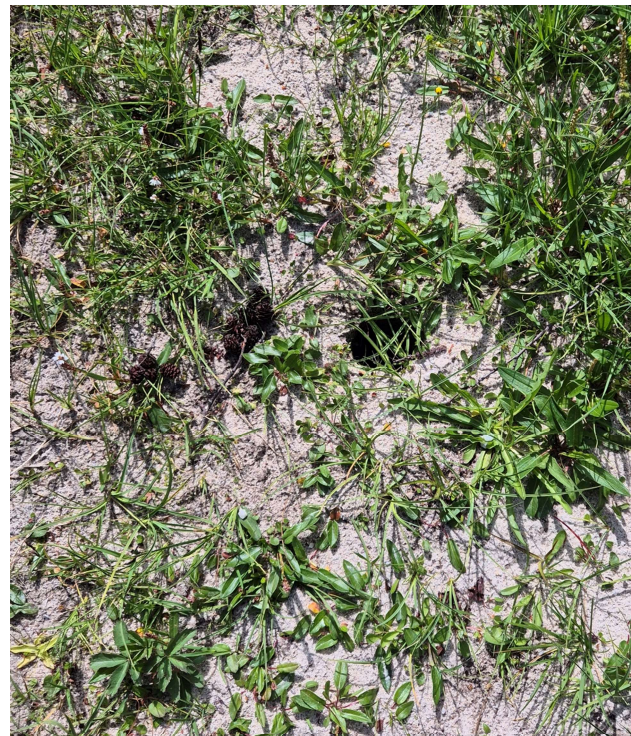
Figur 1-4. Venstre: traktorvei gjennom flomskogsmarka Høyre: sandbunn i traktorveien. Foto: Ingvill Reistad, Multiconsult.

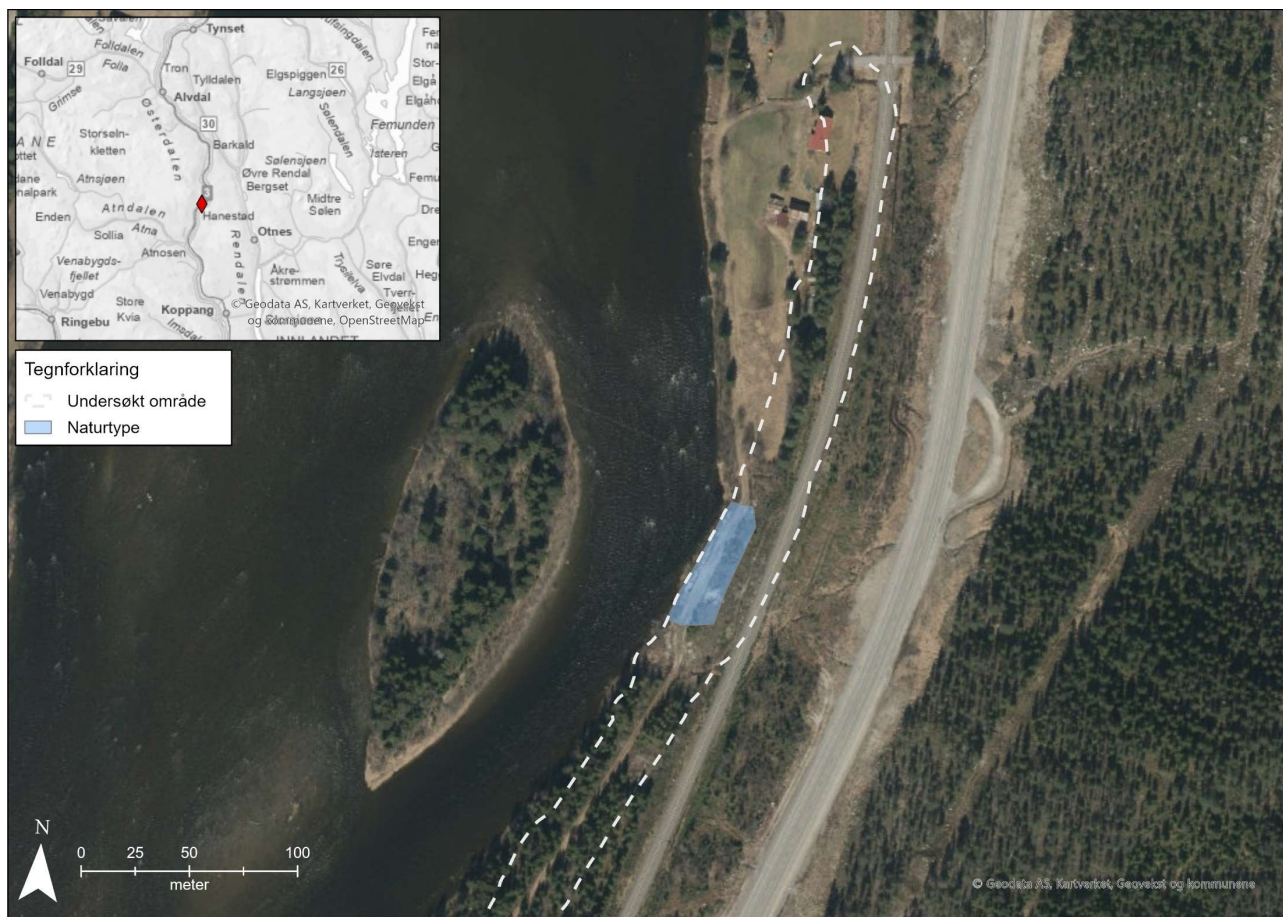
Figur 1-5. Lokaliteten til flomskogsmarka.

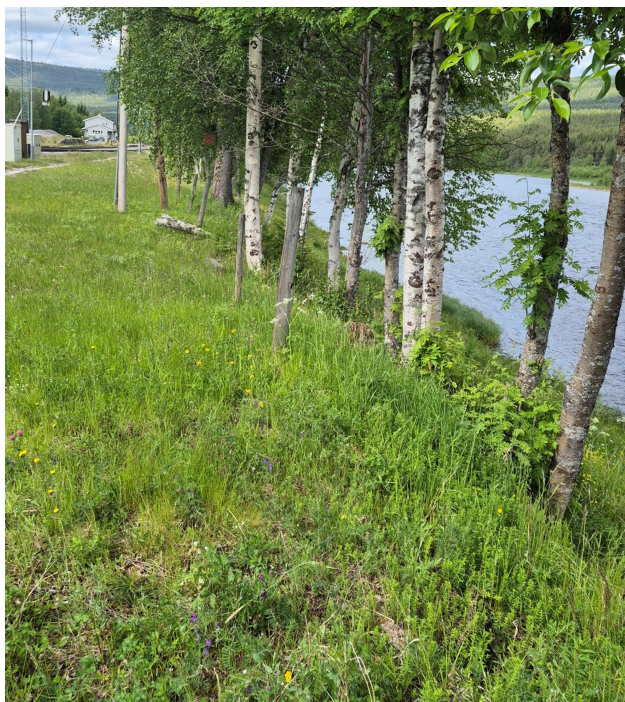
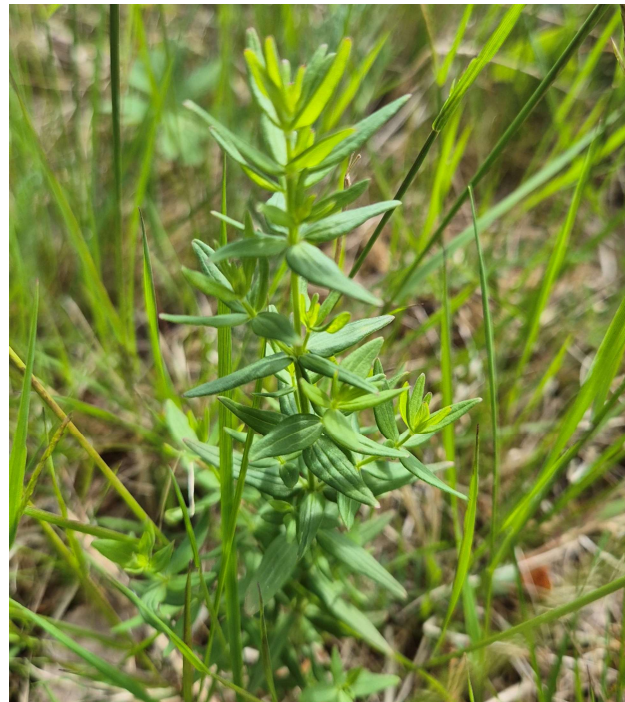
| Naturtype | Områdebeskrivelse | ID |
|---|---|---|
| Eng-aktig sterkt endret fastmark | <p>Lokaliteten er kartlagt tidligere i 2020 av Multiconsult. Tilstand er vurdert til moderat som følge av at deler av arealet er i brakkleggingsfase. Lokaliteten har ikke spor etter gjødsling, og bærer preg av lang tids slått (ekstensiv bruk). Ingen fremmedarter er registrert i lokaliteten. Lokaliteten ligger mellom jernbane og elv. Naturmangfold vurderes til moderat som følge av at det ble observert tre habitatsspesifikke arter i lokaliteten (hvitmaure, ballblom og rødknapp). Ingen rødlistede arter ble registrert i lokaliteten. Feltsjiktet består ellers blant annet av hundekjeks, mjødurt, markjordbær, skogstorkenebb, gulflatbelg, engsoleie, matsyre, vårpengeurt, rødkløver, ryllik, fuglevikke, grasstjerneblom, gullris, stemorsblom og engreverumpe.</p> | NINFP2510214766 |

| | Lokalitetskvaliteten på lokaliteten er <u>moderat</u> . Ifølge verditabellen i håndbok for konsekvensutredning M-1941 ville lokaliteten fått <b>stor verdi</b> . | |

Figur 1-6. Venstre: Eng aktig sterkt endret fastmark oversiktsbilde. Høyre: hvitmaure, en av de habitatsspesifikke artene. Foto: Ingvill Reistad, Multiconsult.

Naturtype-lokaliteten med eng-aktig sterkt endret fastmark kommer til å gå tapt når veien bygges ut. Det anbefales derfor å ta av det øverste jordlaget (som inneholder en verdifull frøbank), mellomlagre disse i separate ranker og bruke disse massene som øverste jordlag på grøftekanten til den nye veien. Mellomlagringsperioden bør være så kort som mulig for å unngå at frøbanken går tapt. Rankene bør ikke være høyere enn 1, meter, for å unngå at jordstruktur forringes ved komprimering. Legg ikke rankene i forsenkninger slik at fuktighetsforhold avviker fra dagens forhold.

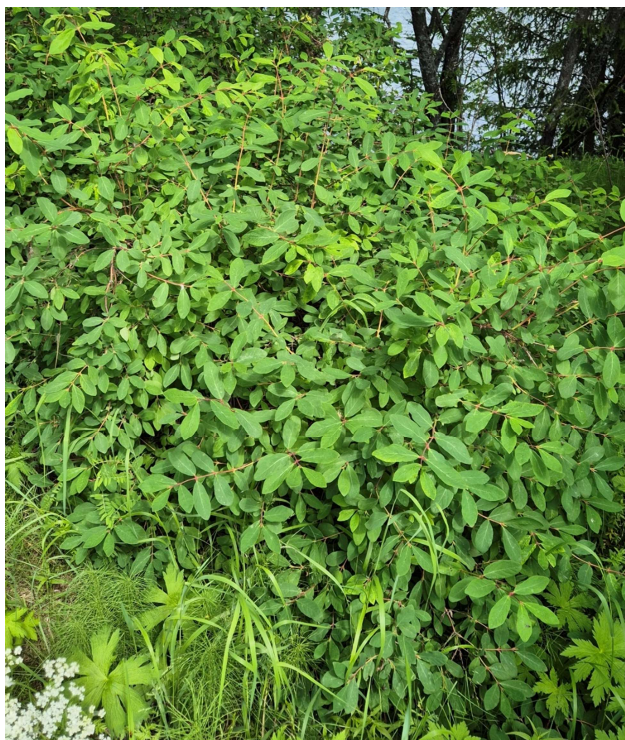
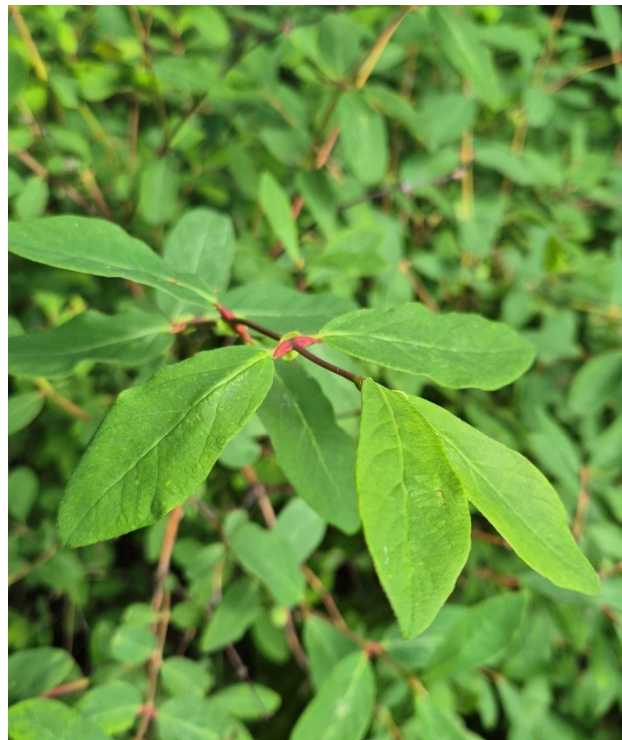
Det ble registrert flere fremmedarter i området, se Tabell 1-3, Figur 1-8 og Figur 1-9. Det var en stor forekomst av blåleddved i hele skogholtet ved stasjonen mellom toglinja og elva. En syrin vokste utenfor området i en hage.

| Fremmedarter | Risikokategori | Spredningsmekanisme |
|---|---|---|
| Blåleddved | Svært høy risiko - SE | Spres videre med frø. |

Figur 1-8. Blåleddved. Foto: Ingvill Reistad, Multiconsult.

- Håndtere fremmede arter slik at de ikke spres videre som følge av tiltaket. Generelle regler for håndtering av fremmede arter er følgende:
  - Kost/vask maskiner før og etter håndtering av fremmede arter/infiserte masser, også innenfor prosjektet når maskinene flyttes fra et infisert område til et «rent» område.

- Planten:
    - Dersom planten ikke har blomster eller frø, skal planten fjernes og leveres som organisk materiale.
    - Dersom planten har blomster og/eller frø, skal planten lukes/fjernes. Deretter legges i tette poser/containere og leveres til godkjent mottak.

- Røtter og infiserte masser:
    - Om fare for spredning med fragmenter/plantedeler skal røtter og infiserte masser graves opp og mellomlagres i lukket container og leveres til godkjent mottak. Alternativt skal de forurensa massene legges tilbake på samme sted. Dekk de infiserte massene med minst 1 meter rene masser.

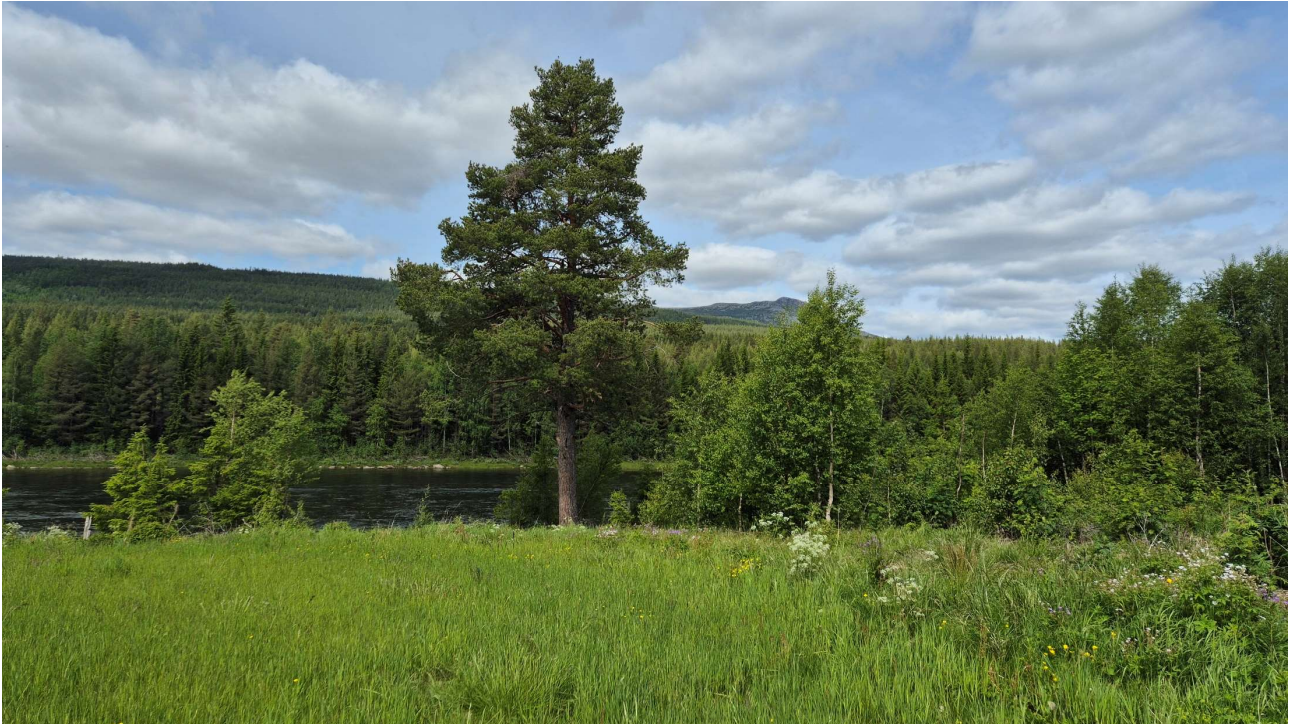
Figur 1-10. Kanten av den ene dyrka marka i området. Grenser til et skogholt. Foto: Ingvill Reistad, Multiconsult.

Hanestad sør består hovedsakelig av arealtypene dyrka mark, skog og gråareal (vei og hage), se Figur 1-10.

Skogsområdene er veldig varierende. Noen steder tørr bærlyngskog og andre steder fuktigere svak lågurtskog. Tresjiktet består av furu, bjørk, gran, selje og rogn. Feltsjiktet består blant annet av skogsnelle, teiebær, stormarimjelle, rød jonsokblom, skogstjerne, gullris, skogstorkenebb, tyttebær, blåbær, vendelrot, maiblom, fugletelg, gjøkesyre, markjordbær, firblad, bringebær og geitrams.

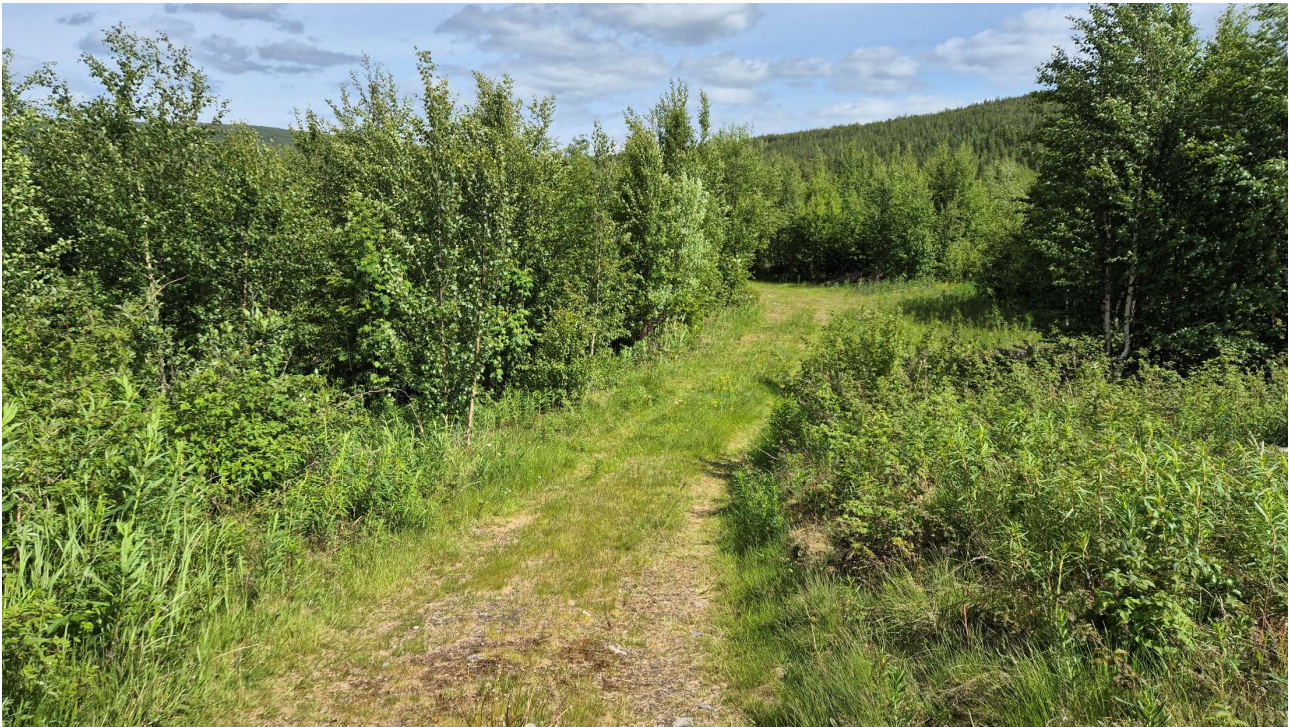
Figur 1-11. Skog som er i ferd med å vokse opp etter flatehogst. Foto: Ingvill Reistad, Multiconsult.

Hanestad nord består i hovedsak av arealtypene skog og gråareal (traktorvei), se Figur 1-11.

Skogen langs traktorveien består av dyrket mark og blåbærskog og svak lågurtskog i hogstklasse 2 og 4. Tresjiktet består av gran eller furu med innslag av bjørk, rogn og selje. Feltsjiktet i skogen består blant annet av blåbær, smyle, skogstjerne, gullris, tyttebær og geitrams. Se Tabell 1-2 for informasjon om flomskogsmarka.

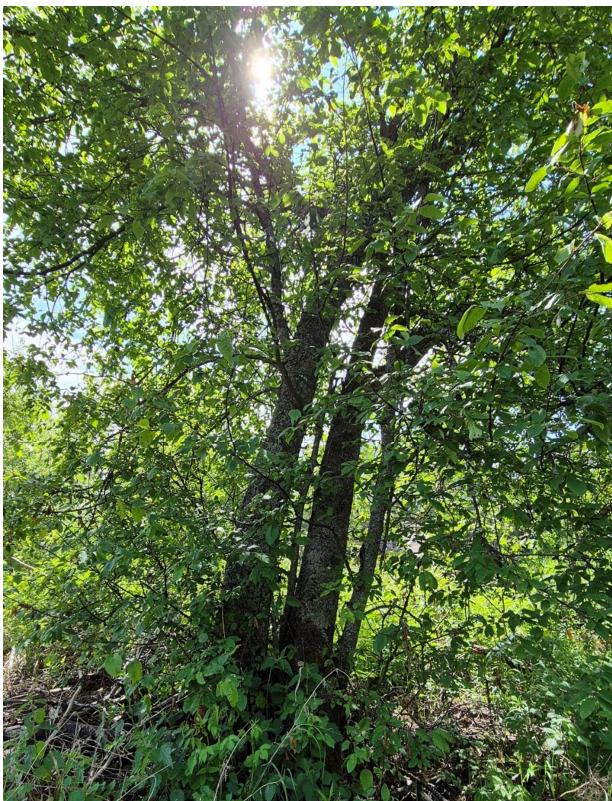
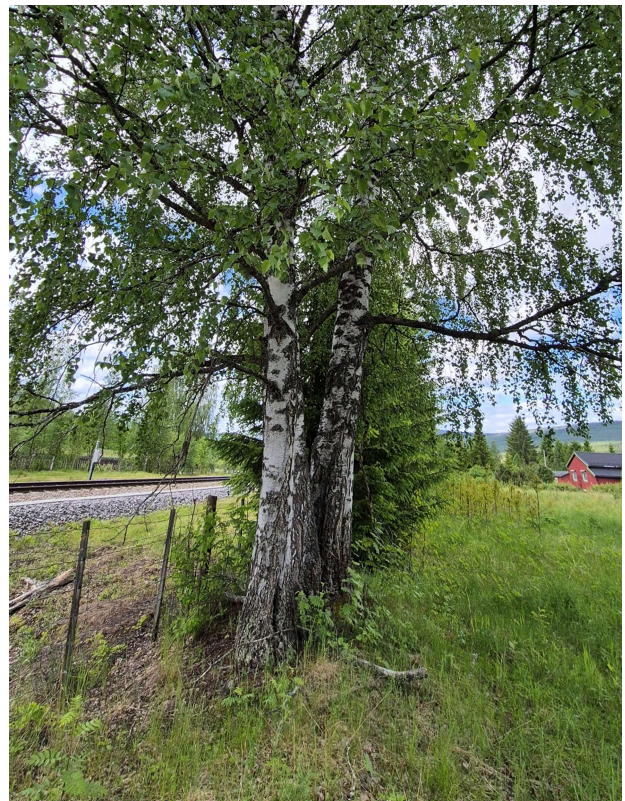
Det ble registrert ei stor selje ved utløpet til Kiva, samt flere store bjørker på fritidstomter ved dagens planovergang, se Figur 1-12.

Figur 1-12. Venstre: selje ved utløpet til Kiva. Høyre: bjørk ved dagens planovergang. Foto: Ingvill Reistad, Multiconsult.

Det anbefales så langt det gjør seg mulig å bevare store og gamle seljer og bjørketrær enten ved å legge traseen rundt eller å flytte treet. Der dette ikke er mulig anbefales det å plante nye trær av samme treslag.
