## Prospekt

for salg av tidligere  
Bergseth alders og sykehjem/Bergseth aktivitetssenter  
Stevneveien 4, 2484 Rendalen  
Gnr/bnr/fnr 47/5/4 i Rendalen kommune

# Verditakst over eiendommen

## gnr. 47, bnr. 5 i Rendalen kommune

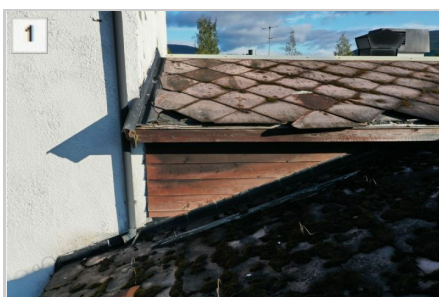
Det gamle taket må påregnes utskifting i nær fremtid, da forventet levetid på eternittplatene er overskredet. Det er mye mose, og det registreres skader på taket i tilknytning til kilerenne ved heissjakten.

**Mangler skiferheller**

Ovennevnte punkter er kun basert på visuelle observasjoner på befaringsdagen. Taket er det som er mest prekært, da en lekkasje kan medføre store følgeskader på underliggende konstruksjoner.

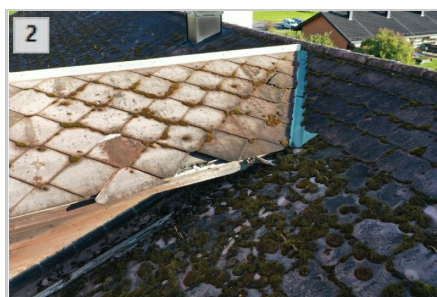
**Mye mose, og slitasje på taket**

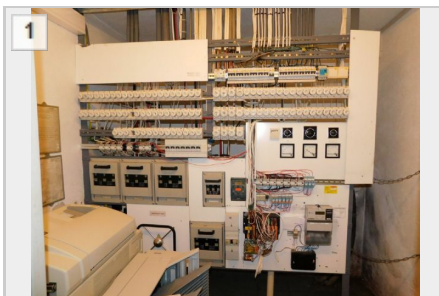
Det er el-inntak med hovedtavel fra byggeår i sokkel. Denne må påregnes oppgradering grunnet alder. Øvrige installasjoner kontrolleres.

**Hovedtavel i sokkel**

Noe svertesopp og saltutslag i hovedtavlerom i sokkel og saltutslag registreres også på en del andre rom.

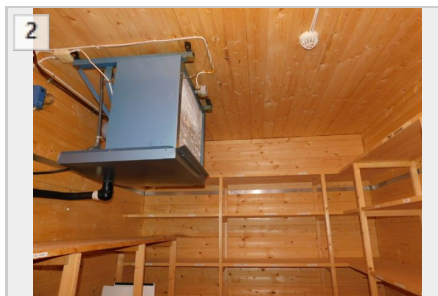
Det er kjøle- og fryserom i sokkeletasjen. Disse har ikke vært i drift på mange år, og deler av det tekniske utstyret er demontert. Det vil trolig være mulig å sette inn nye kjølemaskiner og ta disse i bruk om ønskelig.

**Kjøle- og fryserom i enden mot nord**

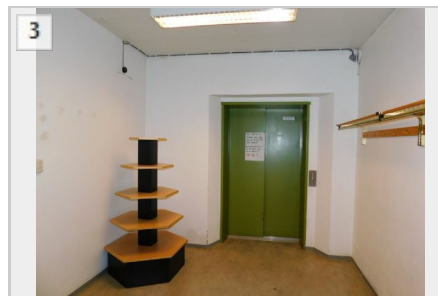
Det er personheis som går fra sokkeletasje helt opp til 3.etg. Heisen er ikke sertifisert de 2-3 siste åra da det ikke har vært aktivitet i bygget.

**Heis fra sokkel til 3.etg**

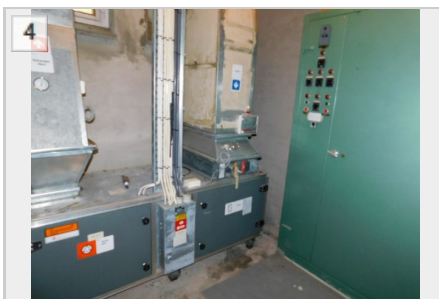
**Ventilasjon for underetasje, 1991**

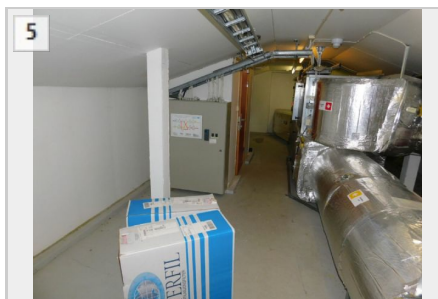
**Ventilasjon på kaldloft**

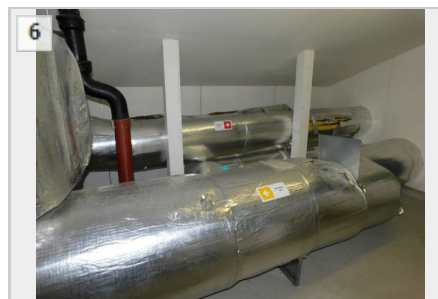
**Ventilasjon**

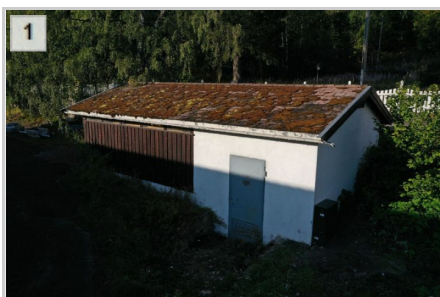
Garasje

Fundamentert på støpt plate. Tavlerom mot nord med støpte vegger helt opp. Støpt mot garasjedel. Garasjedel har støpt ringmur og støpt betongplate. Vegger i uisolert bindingsverk m/stående kledning. Takstoler med bærevegg i midten og tekking med eternittskifer, mosegrodd. Påregnes utskifting. Eternitt kan som tidligere kommentert inneholde asbest, og krever særskilte tiltak ved håndtering. Vippeport og skadet dør. Ståldør til tavlerom. Dette er ikke kontrollert ved befaringen, og har liten relevans for eiere av eiendommen. Bygget
