## Notat

| OPPDRAG | Rørosbanen PLO | DOKUMENTKODE | 10252587-100-RIM-NOT-001 |
| EMNE | Befaringsnotat - Hanestad | TILGJENGELIGHET | Åpen |
| OPPDRAGSGIVER | Bane NOR | OPPDRAGSLEDER | Ørjan Edvardsen |

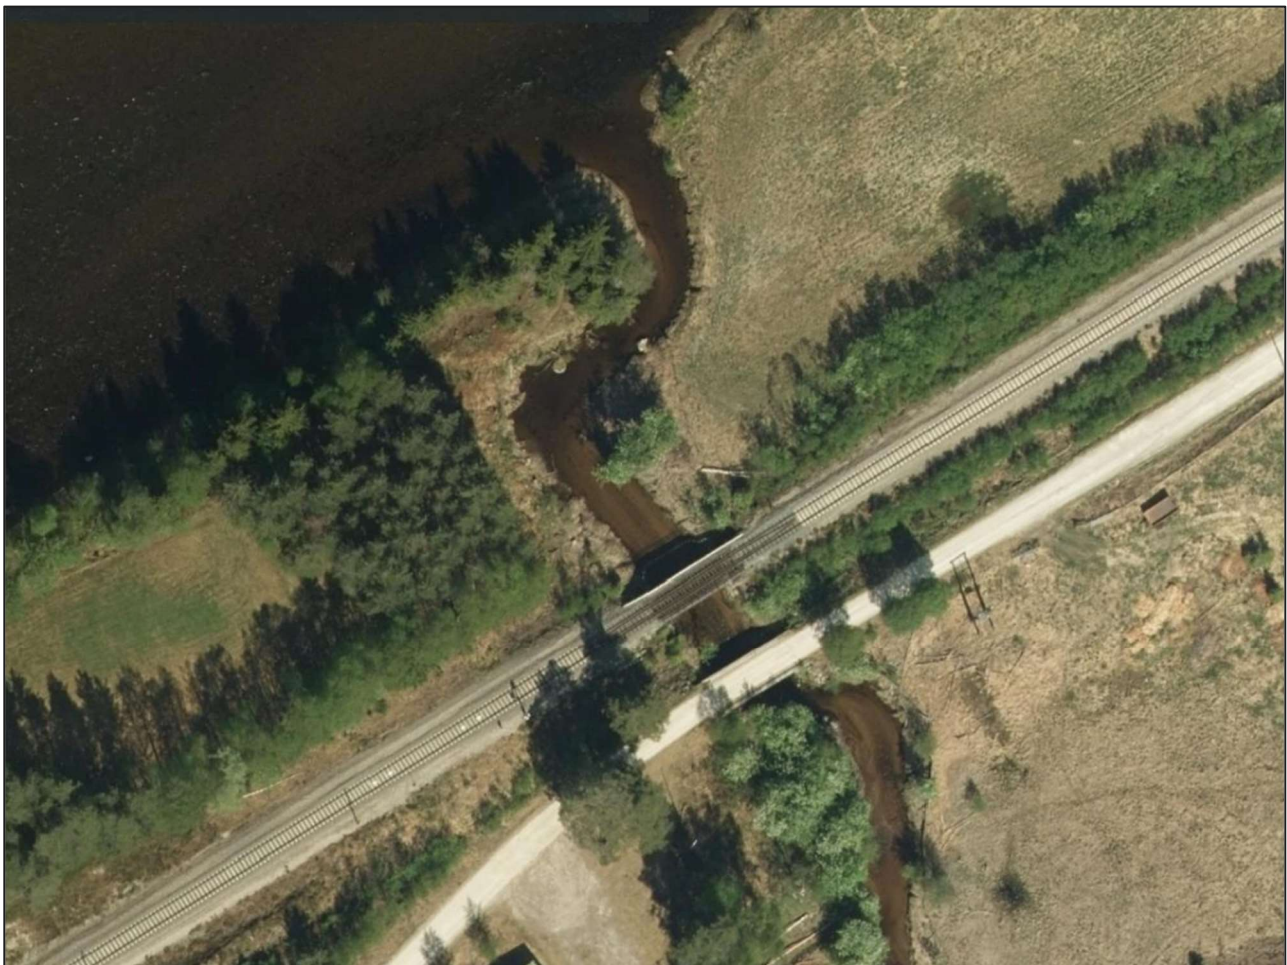
Figur 3-2. Flyfoto over Kiva, hentet fra FINN Kart (19.06.2025) (Finn.no, u.d.).

Nedre del av Kiva var bred og sakteflytende ved befaringspunktet. Bunnsubstratet bestod av sand og grus som er egnet for gyting, men det var mindre skjulområder i form av større stein. Langs den vestlige bredden bestod kantvegetasjonen av gran og furutrær (se figur 3-1). Langs østbredden bestod kantvegetasjonen av ett løvtre, gras og busker, så jordbruk (se flyfoto i figur 3-2).
